Assumpte/Descripció: CONTROL DE LA QUALITAT DE L'AIGUA A L'AIXETA DE CONSUMIDOR DE RUBÍ. CAMPANYA 2017.

Data: Juny 2018

Referència: AC17/RUBÍ

Client: SOREA, S.A.

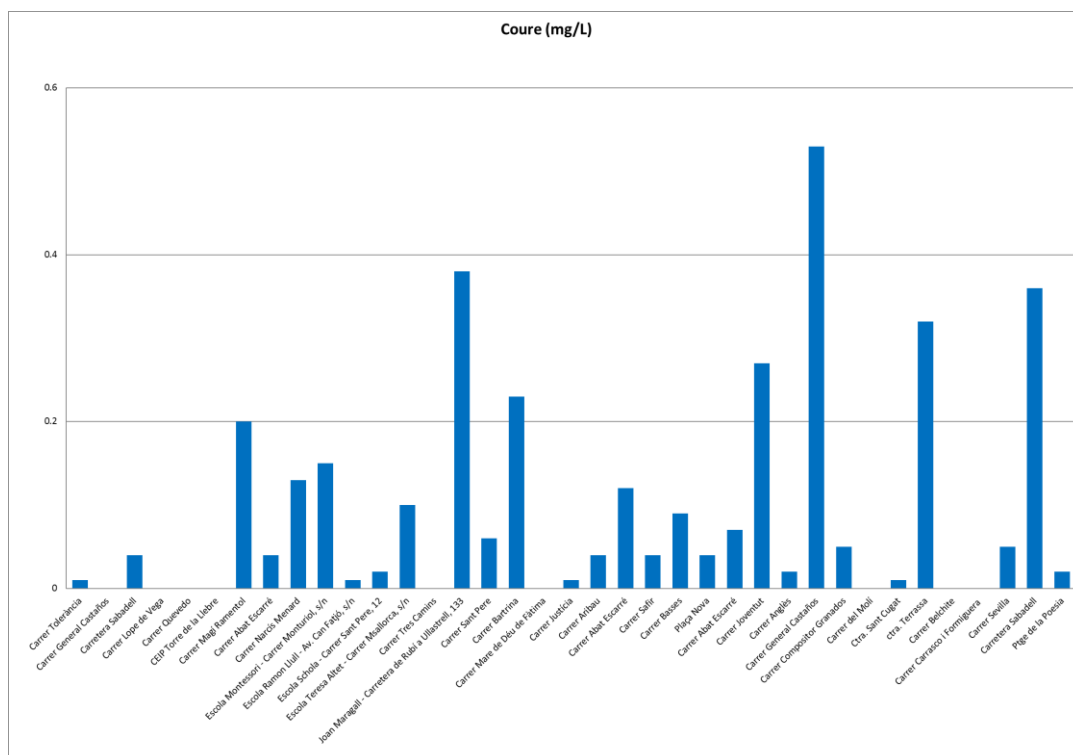
Figura 1. Resultats de Coure per instal·lació obtinguts a les mostres de 1<sup>a</sup> extracció

Com pot observar-se, s'han pogut mesurar traces d'aquest metall en 29 de 38 edificis de la campanya. Aquest fet és lògic, en pensar que el coure pot estar formant part de multitud de materials en la instal·lació com a juntes (soldadures), canonades (de coure o llautó) i en algunes estructures de punts terminals (aixetes i dutxes).

No obstant això, en totes les mostres de primera extracció, representatives del pitjor escenari de risc respecte a la cessió de metalls, cap dels edificis mostrejats no superen el límit màxim permès per a aigües de consum humà xifrat en 2 mg/l (RD 140/2003), el qual no s'ha pogut representar gràficament ja que queda molt per sobre dels resultats obtinguts a les instal·lacions. Aquest fet no eximeix del control rutinari anual d'aquest metall, ja que ha quedat demostrat la seva presència. Situacions d'alta temperatura, canvis de pH i duresa de l'aigua, podrien crear corrosió i augmentar la concentració de coure per sobre del valor paramètric (2 mg/L).

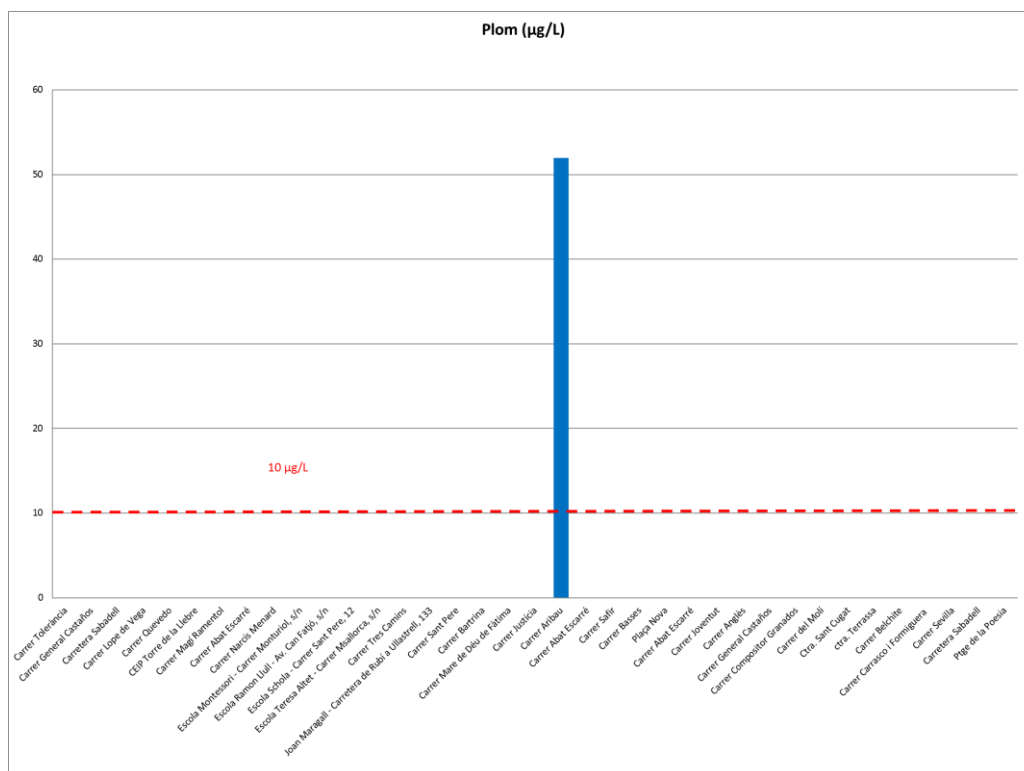
**Figura 2. Resultats de Plom per instal·lació obtinguts a les mostres de 1ª extracció i comparació amb el valor paramètric fixat al RD 140/2003.**

Com pot observar-se, a només un edifici s'ha obtingut un resultat superior a 10 µg/L, més concretament a *Carrer Aribau*. Cal ressaltar que aquests valors han estat mesurats en les mostres representatives de primera extracció o aigua estancada (pitjor escenari per al risc per cessió de metalls) i que és molt aconsellable analitzar la segona mostra de metalls representativa del consum en qualsevol moment del dia, o dit d'una altra forma, d'aigua renovada. A continuació es presenta en forma de taula els resultats trobats als anàlisi del segon tub:

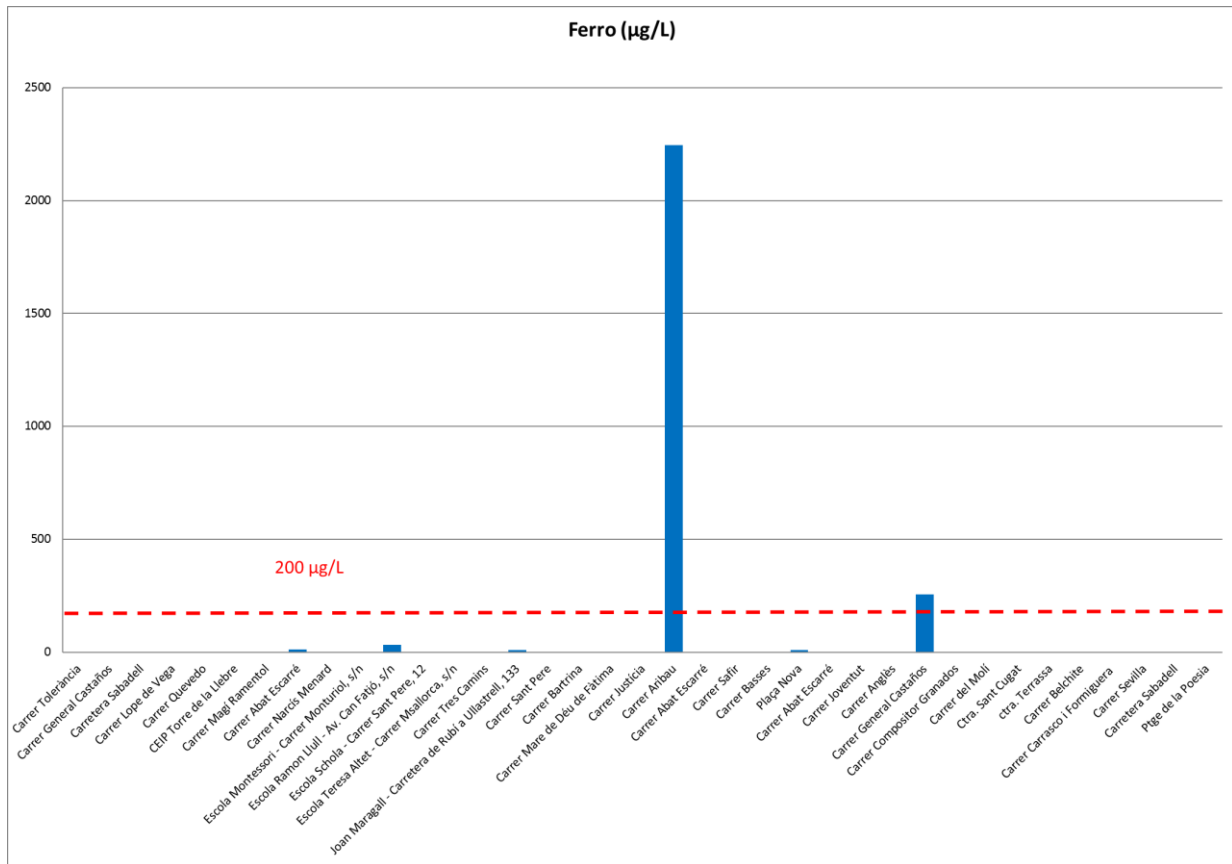
**Figura 3. Resultats de Ferro per instal·lació obtinguts a les mostres de 1ª extracció i comparació amb el valor paramètric fixat al RD 140/2003.**

Com pot observar-se, en dues instal·lacions, més concretament a *Carrer Aribau* i a *Carrer General Castaños*, s'ha obtingut un resultat superior al valor paramètric màxim permès per a aquest metall segons el RD 140/2003. Per tal d'obtenir més conclusions, s'ha analitzat la mostra d'aigua renovada per comprovar l'eficàcia de la purga del punt de mostreig per així reduir la concentració del metall. A continuació es representen aquests resultats en forma de taula.

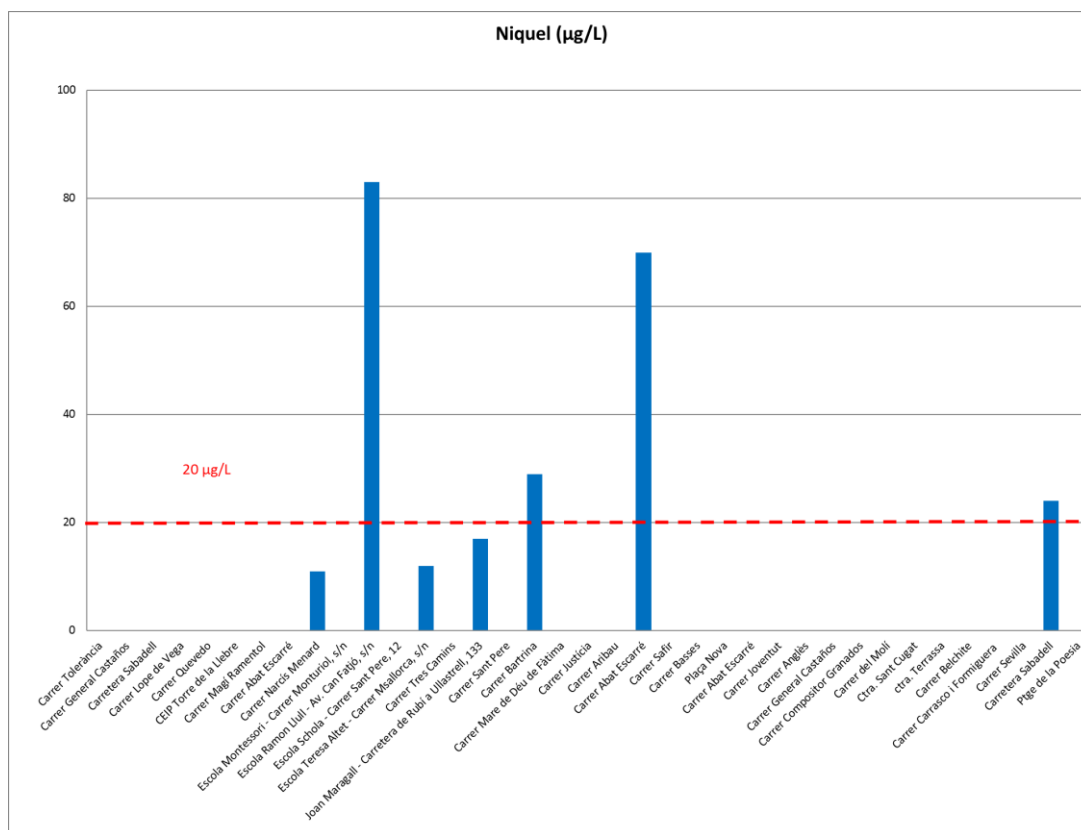
**Figura 4. Resultats de Níquel per instal·lació obtinguts a les mostres de 1ª extracció i comparació amb el valor paramètric fixat al RD 140/2003.**

El Níquel pot estar contingut, principalment, en canonades (llautó) i en acabats d'aixetes i dutxes (níquelats). El valor màxim recomanat pel RD 140/2003 és de 20 µg/L i com pot observar-se en la Figura 4, quatre instal·lacions superen aquest valor: *Escola Ramon Llull - Av. Can Fatjó, s/n*, *Carrer Bartrina*, *Carrer Abat Escarré* i *Carretera Sabadell*. En aquest cas, es recull en la Taula 6 el resultat numèric de les mostres de primera extracció i també els resultats de la segona mostra o aigua renovada:
