Assumpte/Descripció:	CONTROL DE LA QUALITAT DE L'AIGUA A L'AIXETA DE CONSUMIDOR DE RUBÍ . CAMPANYA 2020.
Data:	Març 2021
Referència:	AC20/RUBÍ

Client:	SOREA, S.A.
Persona de contacte:	Francisco Javier Hermida Carballeira
Direcció:	Avda. Can Sucarrats s/n, cantonada c/Londres
CP y Població:	08191 Rubí
Província:	Barcelona

Raó Fiscal:	INTERLAB LABORATORIOS S.L.U.
Centre:	Catrrer de les Moreres, 21. 08820 Prat Llobregat
Correu electrònic:	catalunya@interlab.es

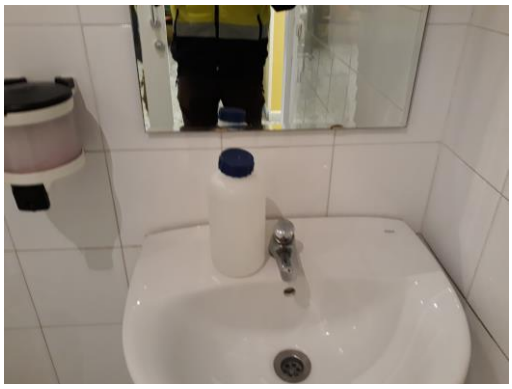
- Instal·lació: Centre Orientació Sanitaria
- Punt de mostreig: Aixeta Lavabos

Tots el paràmetres compleixen amb el RD 140/2003.

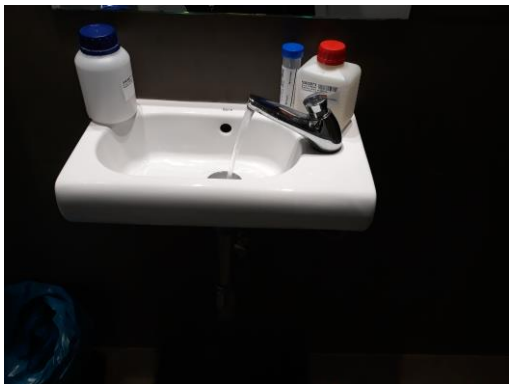
- Instal·lació: OAC Centre
- Punt de mostreig: Aixeta Lavabos Públics

Tots el paràmetres compleixen amb el RD 140/2003.
