Assumpte/Descripció: CONTROL DE LA QUALITAT DE L'AIGUA A L'AIXETA DE CONSUMIDOR DE RUBÍ . CAMPANYA 2019.

Data: Març 2020

Referència: AC19/RUBÍ

Client: SOREA, S.A.

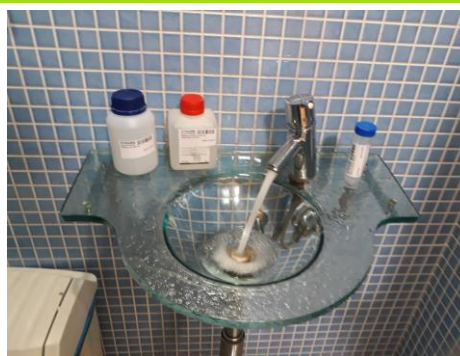
- Instal·lació: Ajuntament
- Punt de mostreig: Aixeta Lavabos

Tots el paràmetres compleixen amb el RD 140/2003.

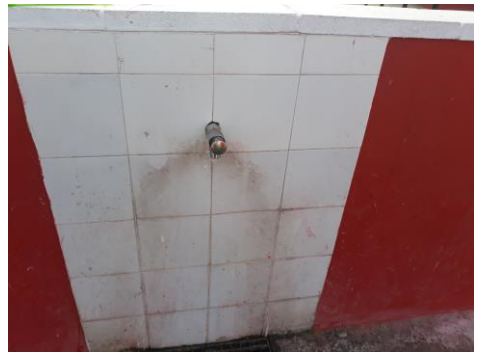
- Instal·lació: Camp de Futbol Can Rosés
- Punt de mostreig: Font

Tots el paràmetres compleixen amb el RD 140/2003.

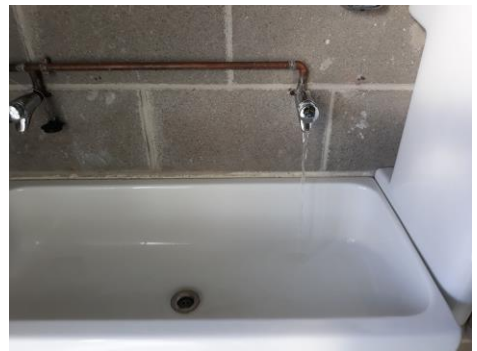
- Instal·lació: Camp de Futbol Can Mir
- Punt de mostreig: Aixeta Lavabo Homes

Tots el paràmetres compleixen amb el RD 140/2003.

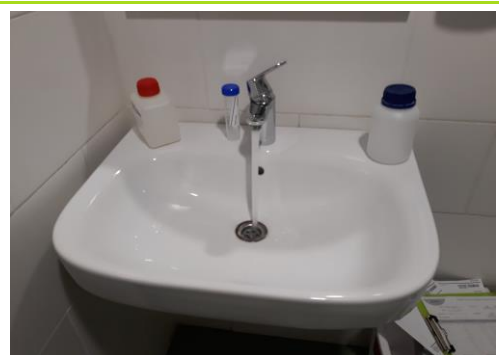
- Instal·lació: CAP Anton Borja
- Punt de mostreig: Aixeta Lavabos

Tots el paràmetres compleixen amb el RD 140/2003.

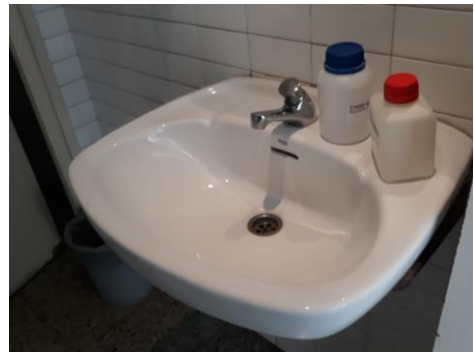
- Instal·lació: CAP Mutua Terrassa
- Punt de mostreig: Aixeta Lavabos Homes

Tots el paràmetres compleixen amb el RD 140/2003.

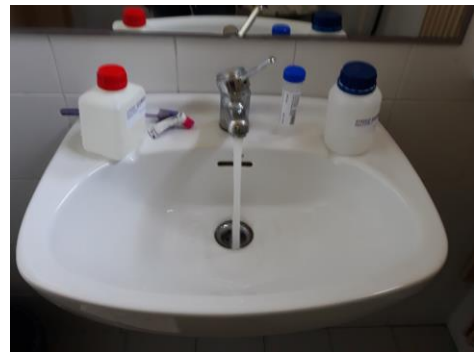
- Instal·lació: Casal d'avis
- Punt de mostreig: Aixeta Lavabos Treballadors

Tots el paràmetres compleixen amb el RD 140/2003.

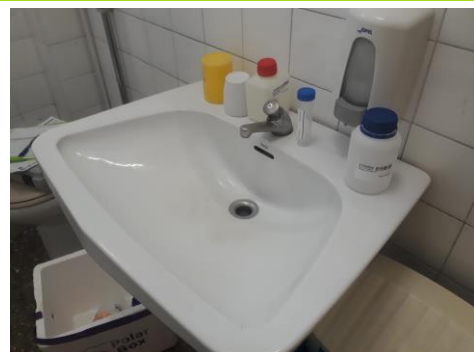
- Instal·lació: CEIP Joan Maragall
- Punt de mostreig: Aixeta Lavabos Mixtos

Tots el paràmetres compleixen amb el RD 140/2003.

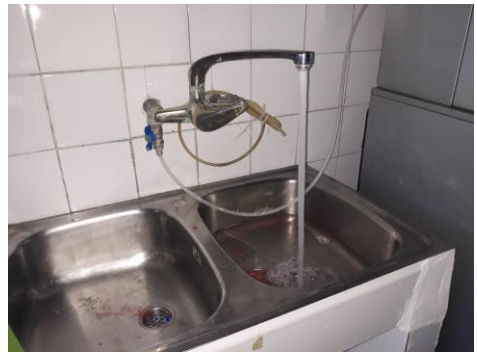
- Instal·lació: CEIP Maria Montessori
- Punt de mostreig: Aixeta Quarto Cafeteria

Tots el paràmetres compleixen amb el RD 140/2003.

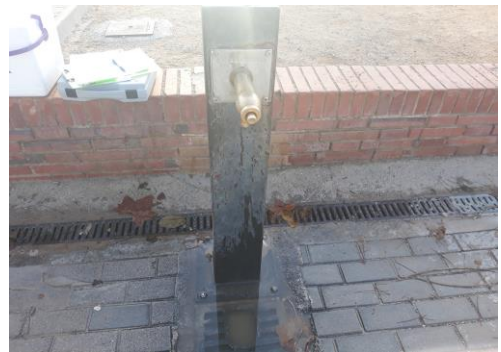
- Instal·lació: CEIP Ramon Llull
- Punt de mostreig: Aixeta Font Pati

Tots el paràmetres compleixen amb el RD 140/2003.

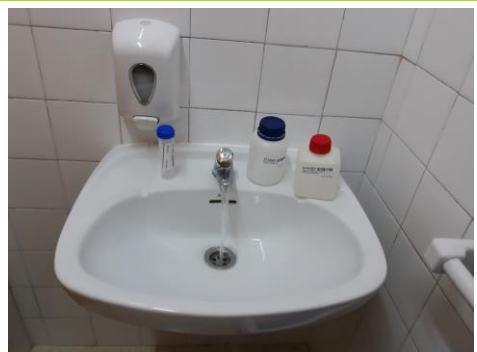
- Instal·lació: CEIP Schola
- Punt de mostreig: Aixeta Lavabos Nens

Tots el paràmetres compleixen amb el RD 140/2003.

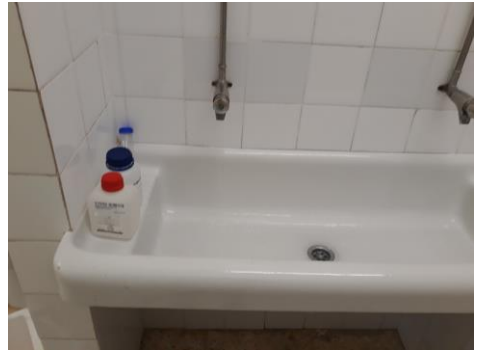
- Instal·lació: CEIP Teresa Altet i Aulari
- Punt de mostreig: Aixeta Lavabos Nens

Tots el paràmetres compleixen amb el RD 140/2003.

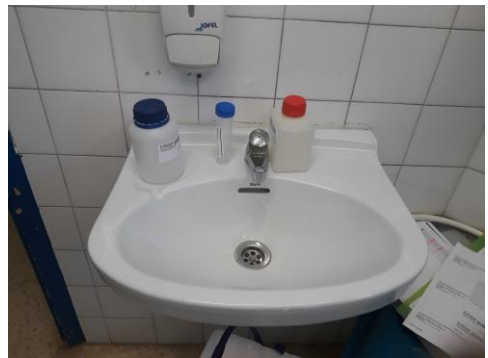
- Instal·lació: CEIP Torre de la Llebre
- Punt de mostreig: Aixeta Lavabos Nenes

Tots el paràmetres compleixen amb el RD 140/2003.

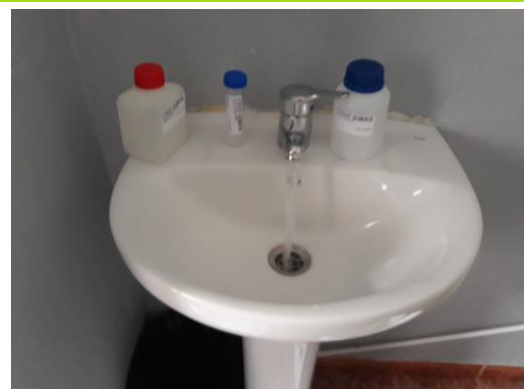
- Instal·lació: Centre de Dia Sant Jaume
- Punt de mostreig: Aixeta Lavabos Habitació 1ª planta

Tots el paràmetres compleixen amb el RD 140/2003.

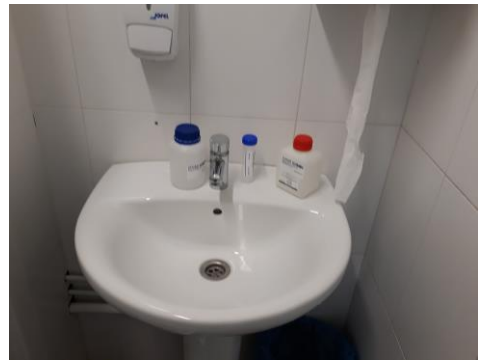
- Instal·lació: Centre Educació Especial
- Punt de mostreig: Aixeta Lavabos Entrada

Tots el paràmetres compleixen amb el RD 140/2003.

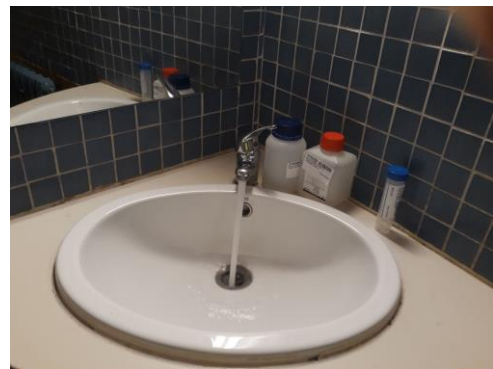
- Instal·lació: Centre El Castell
- Punt de mostreig: Aixeta Lavabos Homes

Tots el paràmetres compleixen amb el RD 140/2003.

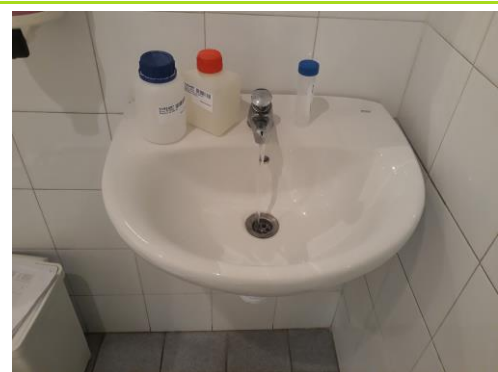
- Instal·lació: Centre Orientació Sanitaria
- Punt de mostreig: Aixeta Lavabos

Tots el paràmetres compleixen amb el RD 140/2003.

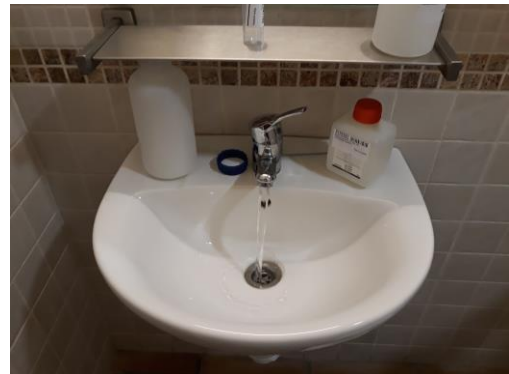
- Instal·lació: Centre Residència d'Acció Educativa L'Espurna
- Punt de mostreig: Aixeta Lavabos Monitors

S'ha trobat presència de **Níquel** per sobre dels nivells permesos a la mostra de primera extracció. El resultat analític de la mostra d'aigua renovada, però, ha estat satisfactori.

El Níquel pot estar contingut, principalment, en canonades (llautó) i en acabats d'aixetes i dutxes (níquelats).

La presència de níquel en les mostres d'aigua sense renovar podria estar directament relacionat amb la font de contaminació, que per a aquest metall, sol ser l'aixeta. S'observa alta concentració en la mostra de primera extracció ja que es recull l'aigua emmagatzemada en el punt terminal en contacte amb el material i encara que aquestes poden arribar a ser molt altes, no té impacte en l'aigua posterior. Es recomana doncs, informar als usuaris de deixar córrer l'aigua abans d'utilitzar aquests punts de consum i canviar, en la mesura del possible, aquestes aixetes per altres noves i amb menys problemes de cessió.

Actualment, al mercat hi ha disponibles aixetes amb un recobriment plàstic al seu interior que evita el contacte de l'aigua amb les parts metàl·liques d'aquesta, i consegüentment la cessió no desitjada dels metalls a l'aigua de consum.

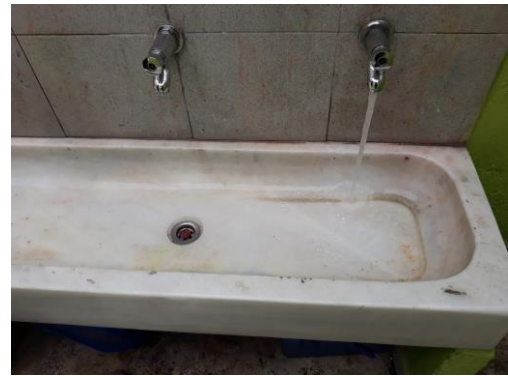
- Instal·lació: Col·legi Balmes
- Punt de mostreig: Aixeta Pati

Tots el paràmetres compleixen amb el RD 140/2003.

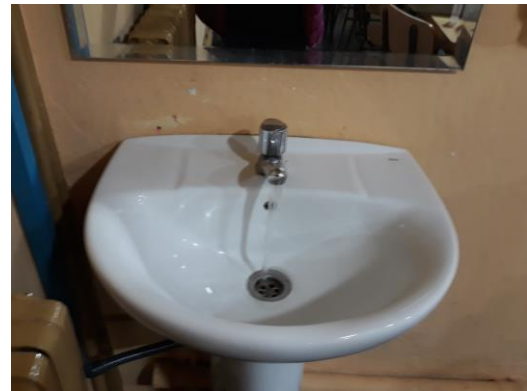
- Instal·lació: Col·legi Maristes Rubí
- Punt de mostreig: Aixeta Menjador Mestres

Tots el paràmetres compleixen amb el RD 140/2003.

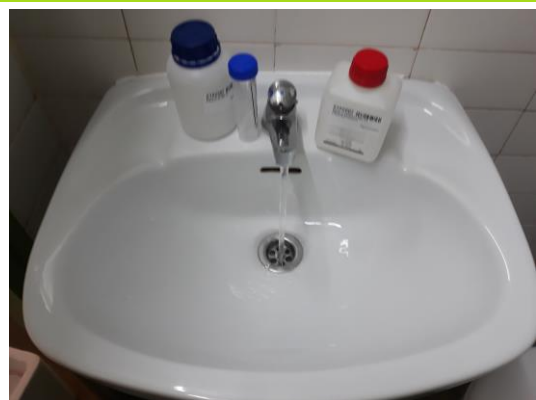
- Instal·lació: Complex Cultural Escardívol
- Punt de mostreig: Aixeta Lavabos Soterrani

Tots el paràmetres compleixen amb el RD 140/2003.

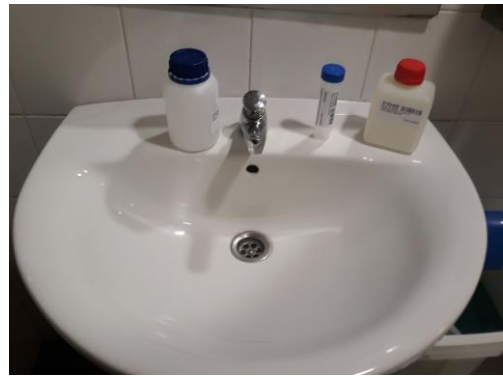
- Instal·lació: Edifici Asus
- Punt de mostreig: Aixeta Lavabos Noies

Tots el paràmetres compleixen amb el RD 140/2003.

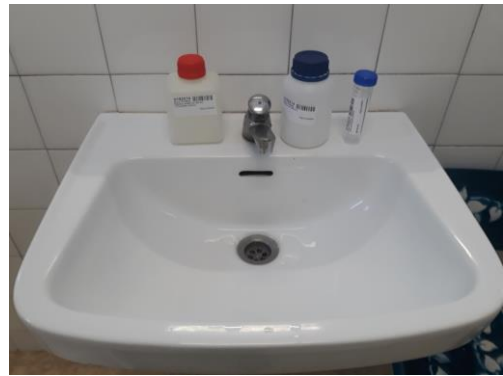
- Instal·lació: INS Duc de Montblanc
- Punt de mostreig: Aixeta Lavabos Mestres

Tots el paràmetres compleixen amb el RD 140/2003.

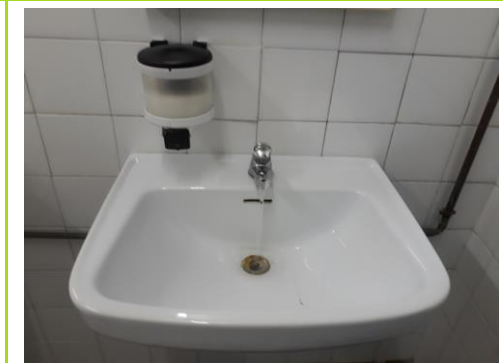
- Instal·lació: INS J.V. Foix
- Punt de mostreig: Aixeta Lavabos Mestres

S'ha obtingut un resultat superior a 200 µg/L de **Ferro**. La mostra d'aigua renovada analitzada mostra una baixada en els nivells de concentració, arribant a nivells inferiors al que marca el RD 140/2003. Aquest fet podria estar directament relacionat amb la font

de contaminació d'aquest metall. És a dir, s'observen altes concentracions en la mostra de primera extracció ja que es recull l'aigua emmagatzemada en el punt terminal, en contacte amb el material i encara que aquestes poden arribar a ser molt altes, no té impacte en l'aigua posterior. Es recomana doncs, informar als usuaris de deixar córrer l'aigua abans d'utilitzar aquests punts de consum i aplicar mesures correctores orientades a detectar la font del problema i resoldre-la mitjançant el canvi per un altre material.

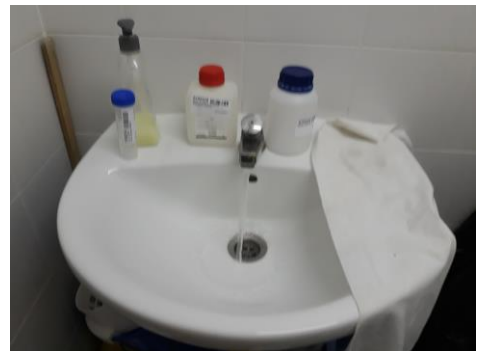
- Instal·lació: INS L'Estatut
- Punt de mostreig: Aixeta Lavabos Quarto Neteja

Tots el paràmetres compleixen amb el RD 140/2003.

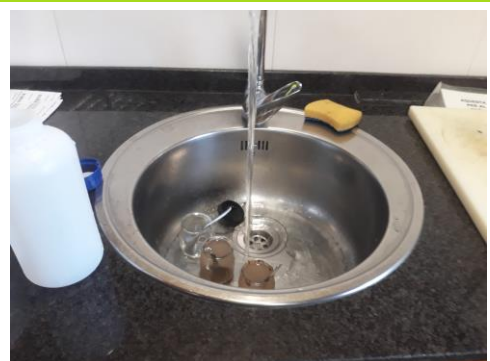
- Instal·lació: INS La Serreta
- Punt de mostreig: Aixeta Menjador

Tots el paràmetres compleixen amb el RD 140/2003.

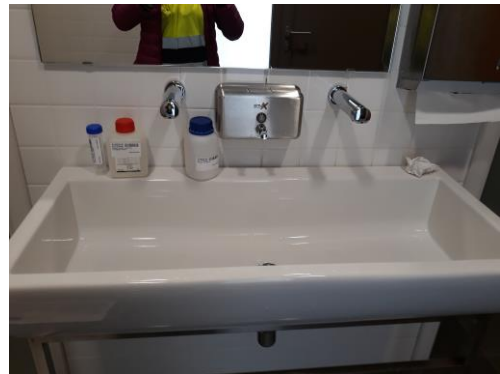
- Instal·lació: INS Torrent del Alous
- Punt de mostreig: Aixeta Lavabos Nens.

Tots el paràmetres compleixen amb el RD 140/2003.

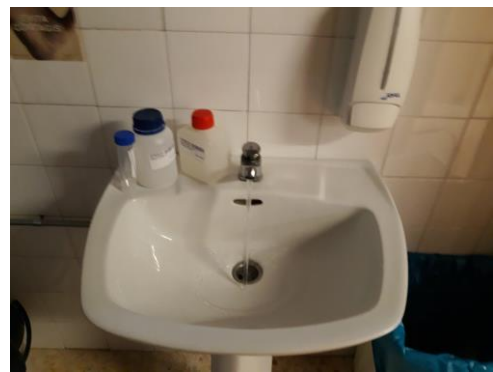
- Instal·lació: Institut Escola Teresa Altet
- Punt de mostreig: Aixeta Lavabo Mestres 1^a pl.

Tots el paràmetres compleixen amb el RD 140/2003.

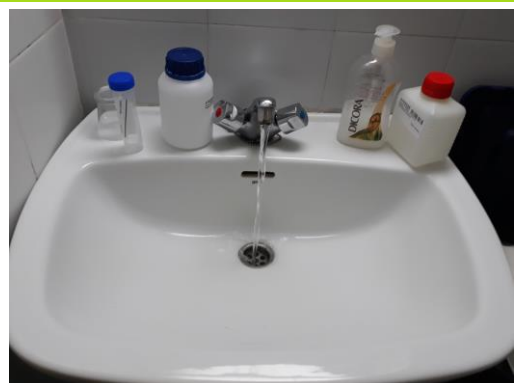
- Instal·lació: Jutjats
- Punt de mostreig: Aixeta Lavabos Forense

Tots el paràmetres compleixen amb el RD 140/2003.

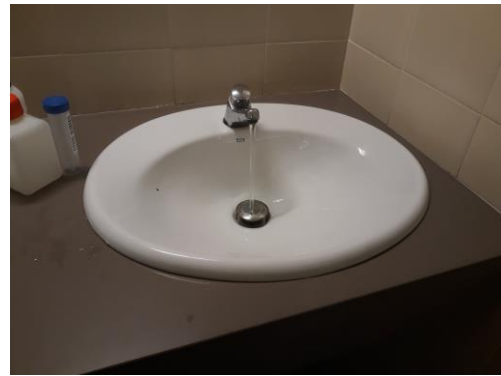
- Instal·lació: L'Ateneu
- Punt de mostreig: Aixeta Lavabos

Tots el paràmetres compleixen amb el RD 140/2003.

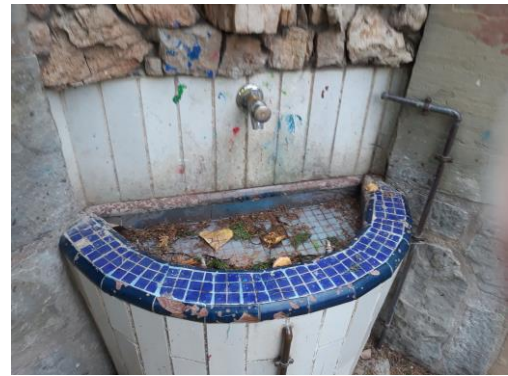
- Instal·lació: Liceu Politècnic
- Punt de mostreig: Font Pati

Tots el paràmetres compleixen amb el RD 140/2003.

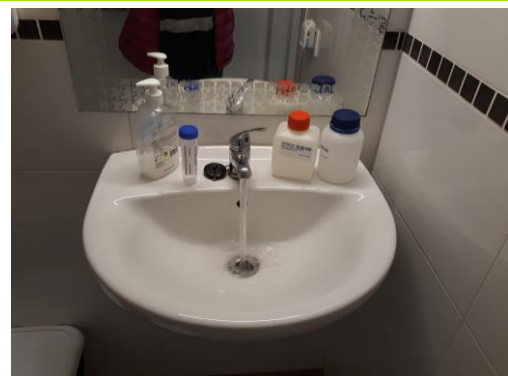
- Instal·lació: Nostra Senyora de Montserrat
- Punt de mostreig: Aixeta Lavabos Direcció

Tots el paràmetres compleixen amb el RD 140/2003.

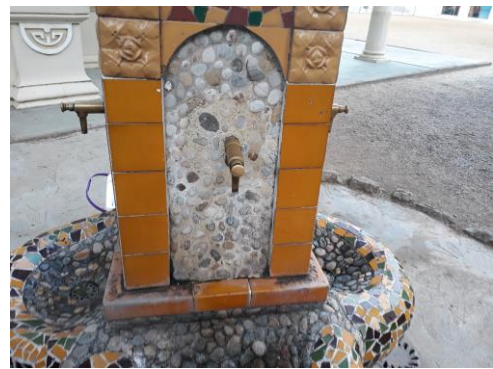
- Instal·lació: Patronat Ribas
- Punt de mostreig: Font Pati

Tots el paràmetres compleixen amb el RD 140/2003.

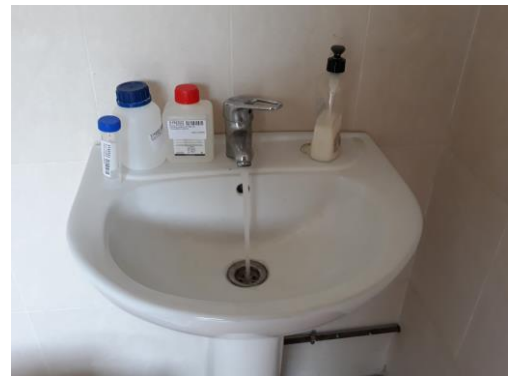
- Instal·lació: Pista Poliesportiva Can Oriol
- Punt de mostreig: Aixeta Lavabos

Tots el paràmetres compleixen amb el RD 140/2003.

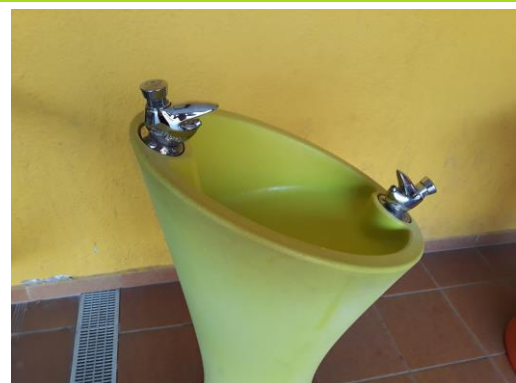
- Instal·lació: Regina Carmeli
- Punt de mostreig: Aixeta Font Pati

Tots el paràmetres compleixen amb el RD 140/2003.

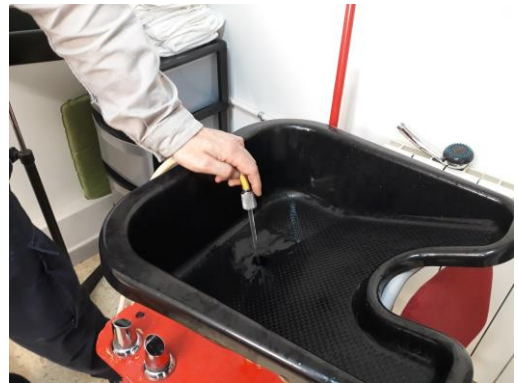
- Instal·lació: Residencia Amanecer
- Punt de mostreig: Aixeta Perruqueria

Tots el paràmetres compleixen amb el RD 140/2003.

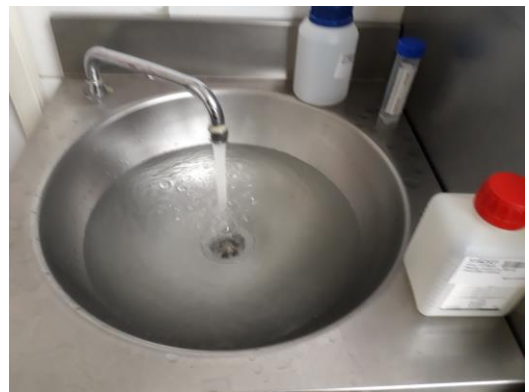
- Instal·lació: Residencia El Cel de Rubí
- Punt de mostreig: Aixeta Cuina

Tots el paràmetres compleixen amb el RD 140/2003.

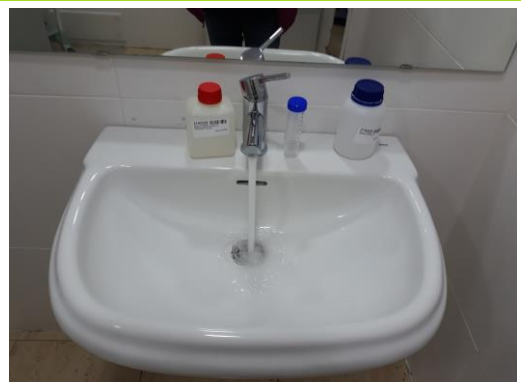
- Instal·lació: Residencia Els Avets
- Punt de mostreig: Aixeta Lavabo Planta Baixa

Tots el paràmetres compleixen amb el RD 140/2003.

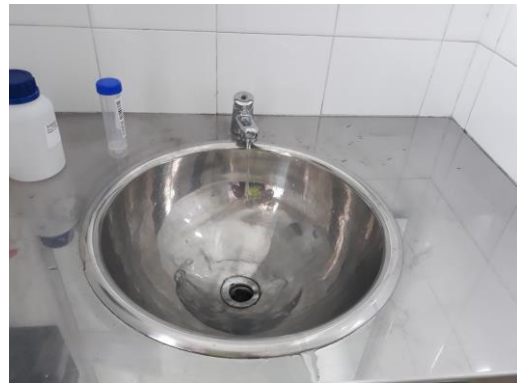
- Instal·lació: Tanatori
- Punt de mostreig: Aixeta Lavabo Dones

Tots el paràmetres compleixen amb el RD 140/2003.
