Assumpte/Descripció: CONTROL DE LA QUALITAT DE L'AIGUA A L'AIXETA DE CONSUMIDOR DE RUBÍ . CAMPANYA 2021.

Data: Febrer 2022

Referència: AC21/RUBÍ

Raó Fiscal: INTERLAB LABORATORIOS S.L.U.

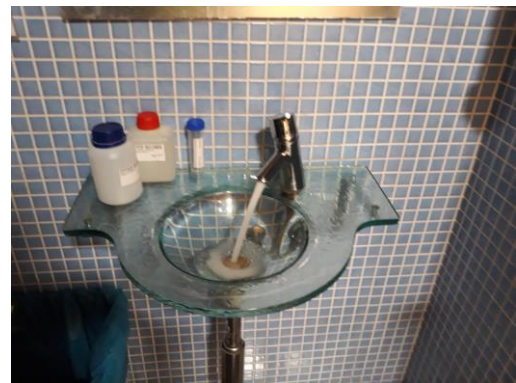
- Instal·lació: Ajuntament
- Punt de mostreig: Aixeta Lavabos

Tots el paràmetres compleixen amb el RD 140/2003.

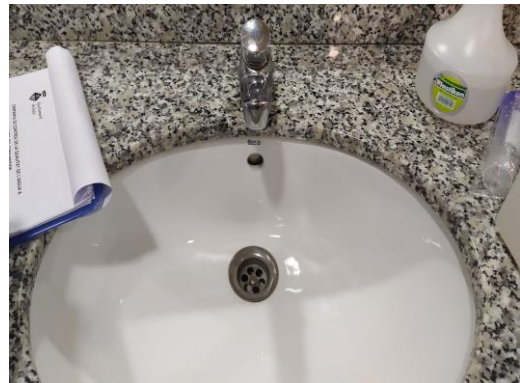
- Instal·lació: Camp de Futbol Can Rosés
- Punt de mostreig: Aixeta vestuari nois

Tots el paràmetres compleixen amb el RD 140/2003.

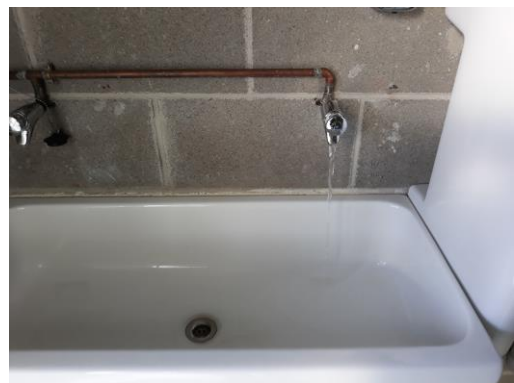
- Instal·lació: Camp de Futbol Can Mir Nou
- Punt de mostreig: Aixeta Vestuari

Tots el paràmetres compleixen amb el RD 140/2003.

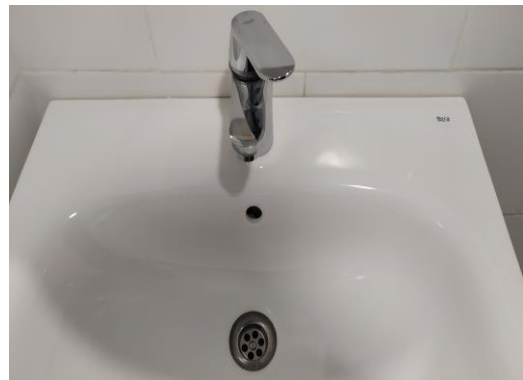
- Instal·lació: CAP Anton Borja
- Punt de mostreig: Aixeta Lavabo

Tots el paràmetres compleixen amb el RD 140/2003.

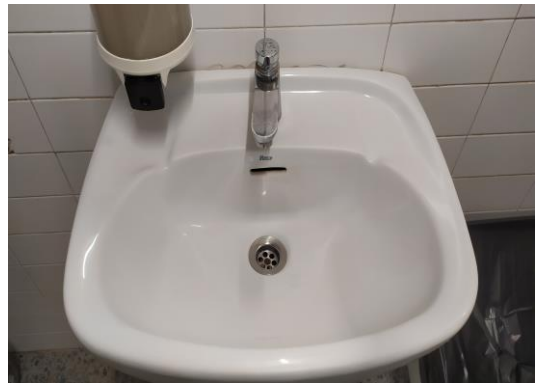
- Instal·lació: CAP Mutua Terrassa
- Punt de mostreig: Aixeta Lavabo

Tots el paràmetres compleixen amb el RD 140/2003..

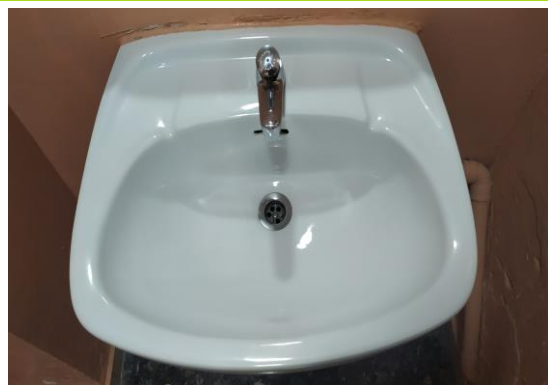
- Instal·lació: Casal d'Avis
- Punt de mostreig: Aixeta Lavabos

Tots el paràmetres compleixen amb el RD 140/2003.

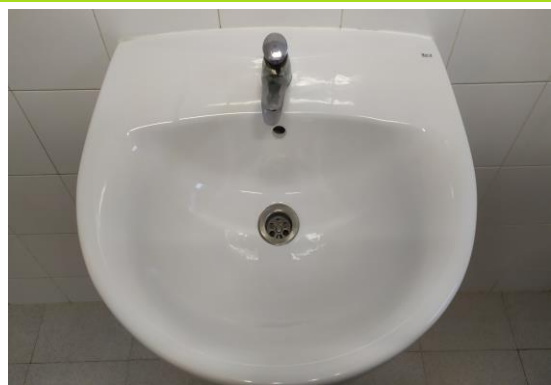
- Instal·lació: CEIP Joan Maragall
- Punt de mostreig: Aixeta Lavabos

Tots el paràmetres compleixen amb el RD 140/2003.

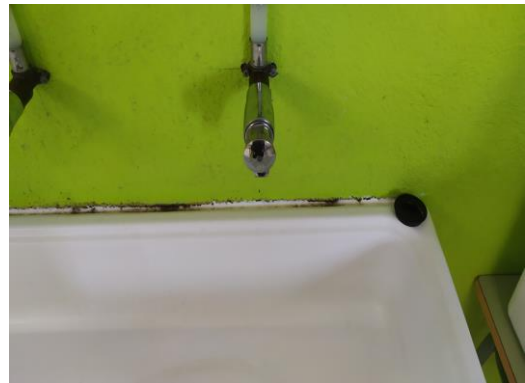
- Instal·lació: CEIP Maria Montessori
- Punt de mostreig: Aixeta Menjador

Tots el paràmetres compleixen amb el RD 140/2003.

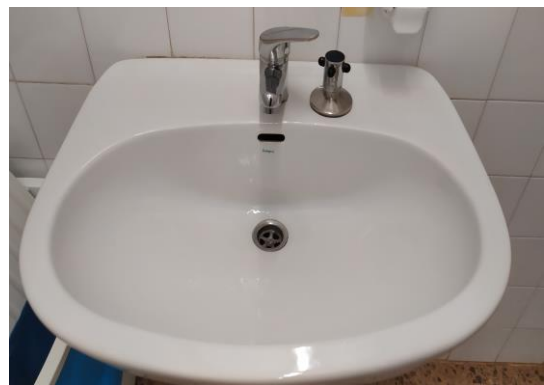
- Instal·lació: CEIP Ramon Llull
- Punt de mostreig: Aixeta Lavabo

Tots el paràmetres compleixen amb el RD 140/2003.

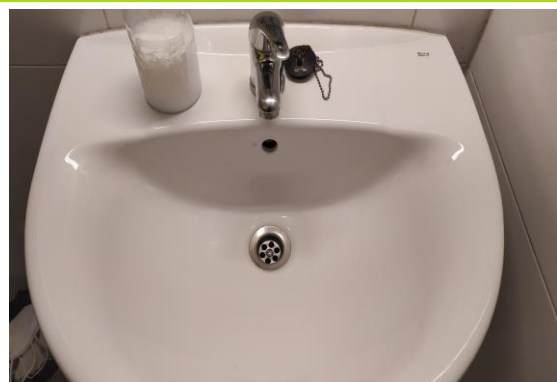
- Instal·lació: CEIP Schola
- Punt de mostreig: Aixeta Lavabo

Tots el paràmetres compleixen amb el RD 140/2003.

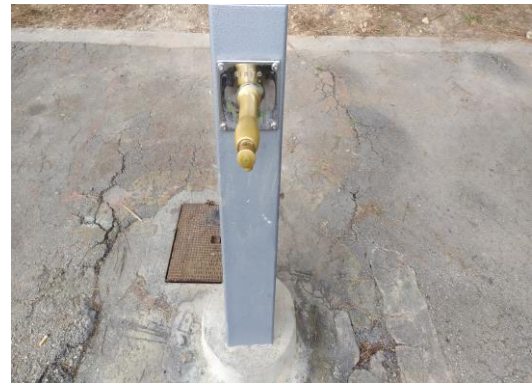
- Instal·lació: Centre El Castell
- Punt de mostreig: Font Exterior

Tots el paràmetres compleixen amb el RD 140/2003.

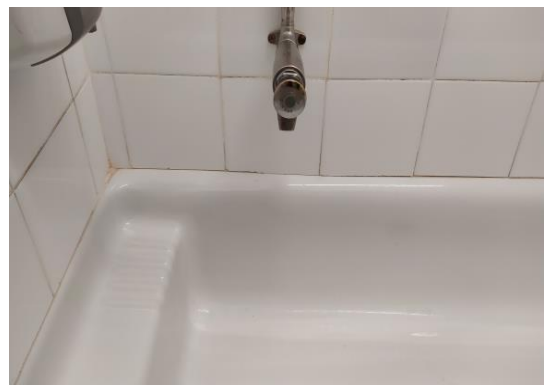
- Instal·lació: CEIP Teresa Altet i Aulari
- Punt de mostreig: Aixeta Lavabos

Tots el paràmetres compleixen amb el RD 140/2003.

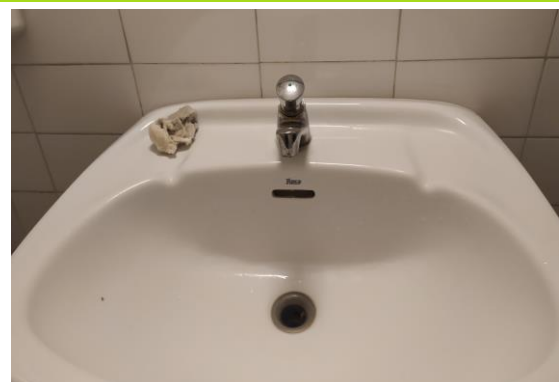
- Instal·lació: Centre Orientació Sanitària
- Punt de mostreig: Aixeta Lavabos

Tots el paràmetres compleixen amb el RD 140/2003.

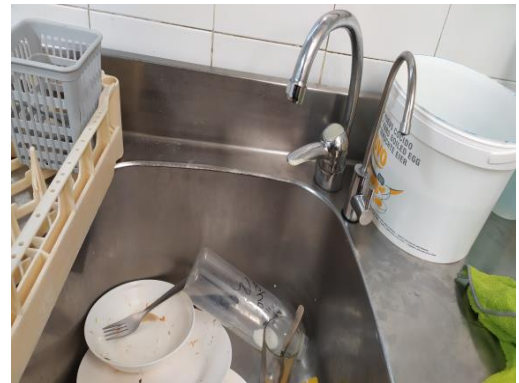
- Instal·lació: Centre Residència d'Acció Educativa l'Espurna
- Punt de mostreig: Aixeta Cuina

Tots el paràmetres compleixen amb el RD 140/2003.

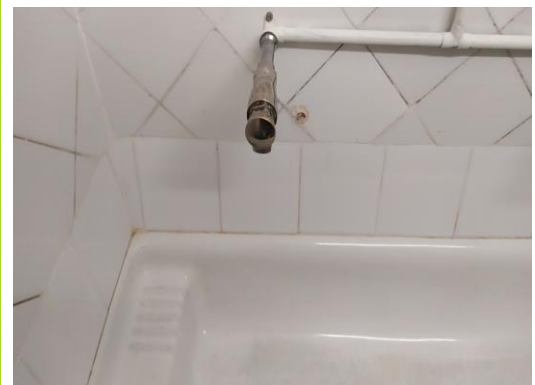
- Instal·lació: CEIP Torre de la Llebre
- Punt de mostreig: Aixeta Lavabos

Tots el paràmetres compleixen amb el RD 140/2003.

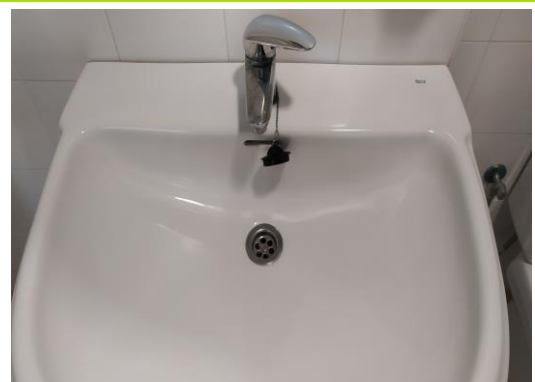
- Instal·lació: Complex Cultural Escardívol
- Punt de mostreig: Aixeta Lavabos

Tots el paràmetres compleixen amb el RD 140/2003.

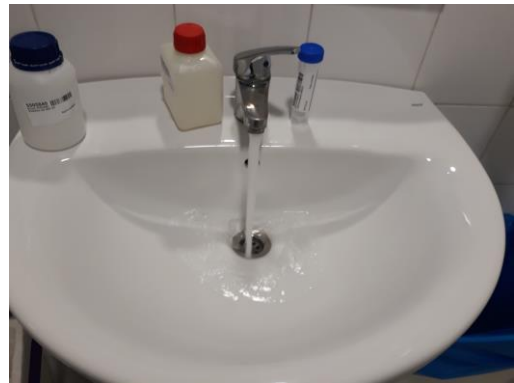
- Instal·lació: Edifici Asus
- Punt de mostreig: Aixeta Lavabo

Tots el paràmetres compleixen amb el RD 140/2003.

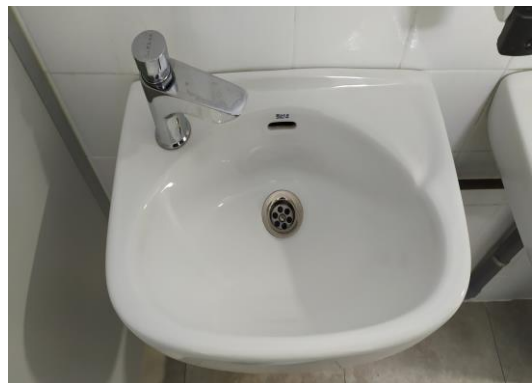
- Instal·lació: Col·legi Balmes
- Punt de mostreig: Aixeta Lavabos

Tots el paràmetres compleixen amb el RD 140/2003.

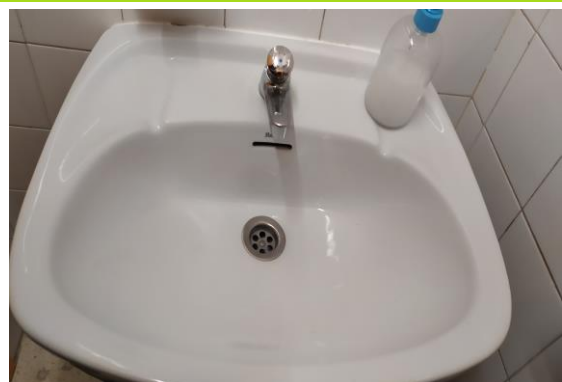
- Instal·lació: Col·legi Maristes Rubí
- Punt de mostreig: Aixeta Lavabo

Tots el paràmetres compleixen amb el RD 140/2003.

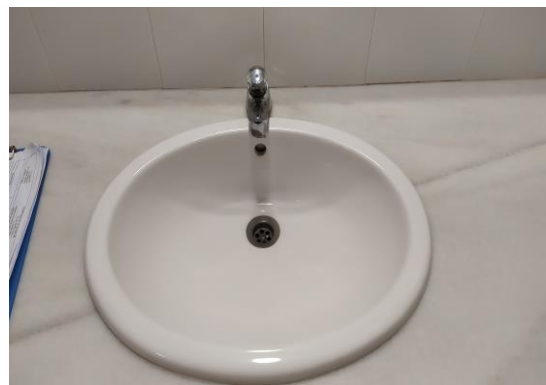
- Instal·lació: Jutjats
- Punt de mostreig: Aixeta Lavabo

Tots el paràmetres compleixen amb el RD 140/2003.

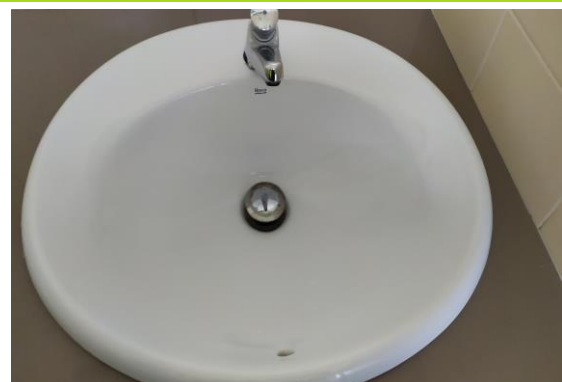
- Instal·lació: L'Ateneu
- Punt de mostreig: Aixeta Lavabo

Tots el paràmetres compleixen amb el RD 140/2003.

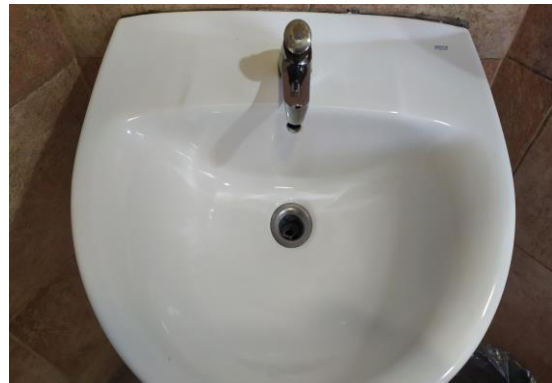
- Instal·lació: Liceu Politécnic
- Punt de mostreig: Aixeta Lavabos

Tots el paràmetres compleixen amb el RD 140/2003.

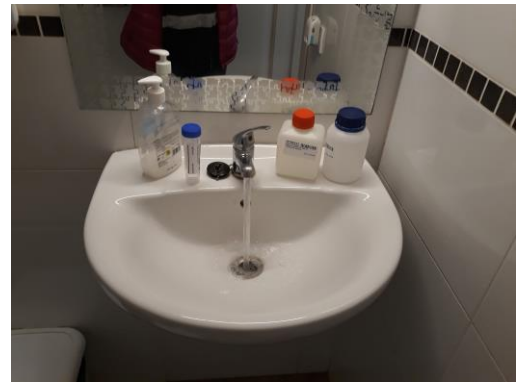
- Instal·lació: Ntra. Senyora de Montserrat
- Punt de mostreig: Aixeta Lavabo

Tots el paràmetres compleixen amb el RD 140/2003.

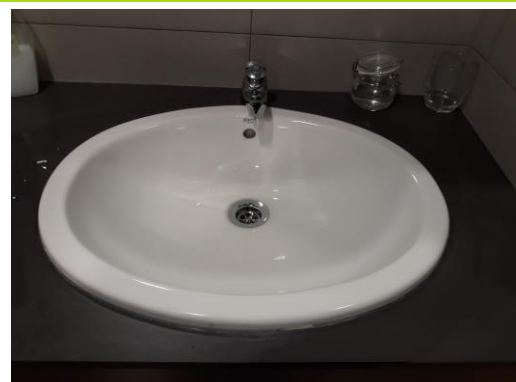
- Instal·lació: Patronat Ribas
- Punt de mostreig: Aixeta Lavabo

Tots el paràmetres compleixen amb el RD 140/2003.

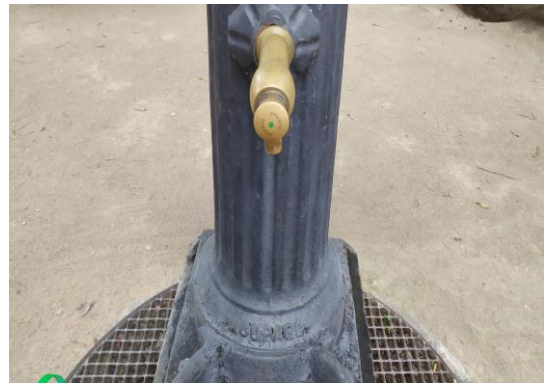
- Instal·lació: Pista Poliesportiva Can Oriol
- Punt de mostreig: Font Pública

Tots el paràmetres compleixen amb el RD 140/2003.

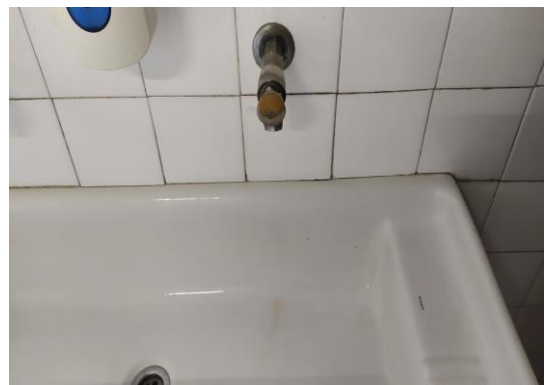
- Instal·lació: Regina Carmeli
- Punt de mostreig: Aixeta Lavabos

Tots el paràmetres compleixen amb el RD 140/2003.

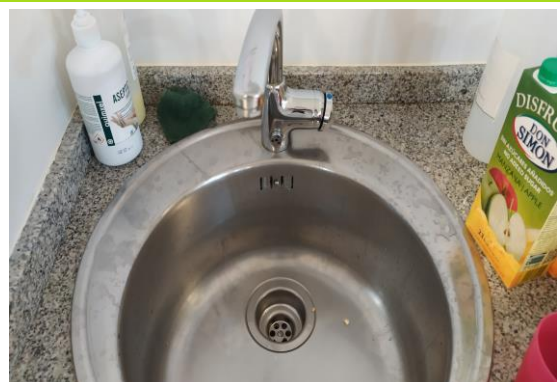
- Instal·lació: Residència Amanecer
- Punt de mostreig: Aixeta Menjador

Tots el paràmetres compleixen amb el RD 140/2003.

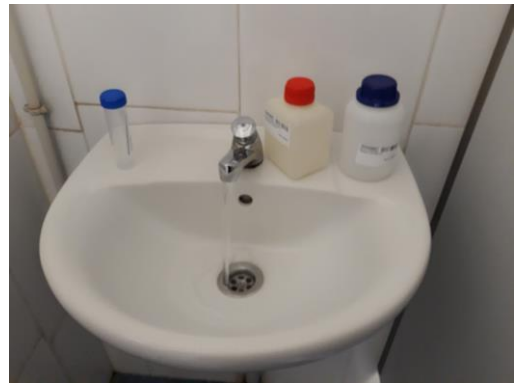
- Instal·lació: Residència El Cel de Rubí
- Punt de mostreig: Aixeta Lavabos

Tots el paràmetres compleixen amb el RD 140/2003.

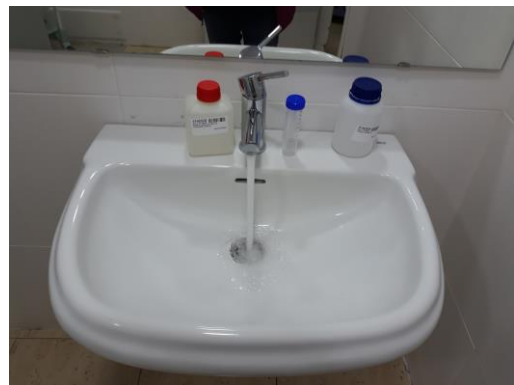
- Instal·lació: Residència Els Avets
- Punt de mostreig: Aixeta Lavabo

Tots el paràmetres compleixen amb el RD 140/2003.

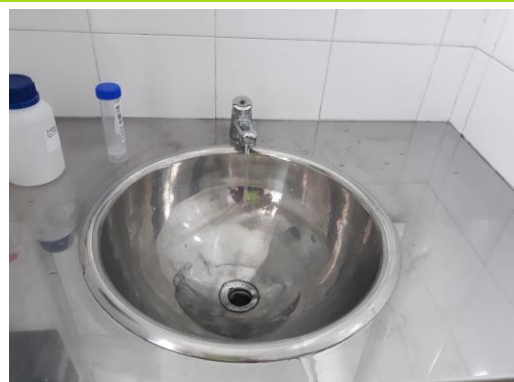
- Instal·lació: Tanatori
- Punt de mostreig: Aixeta Lavabos

Tots el paràmetres compleixen amb el RD 140/2003.

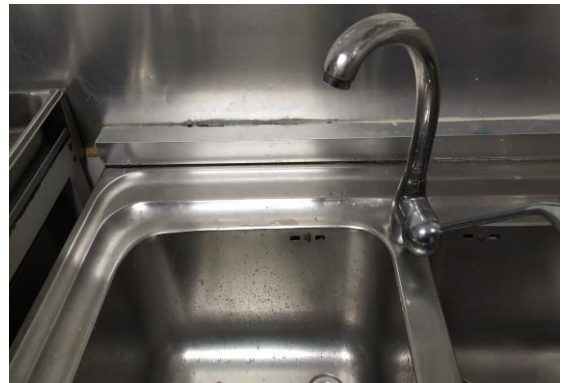
- Instal·lació: Centre de dia Sant Jaume
- Punt de mostreig: Aixeta Cuina

Tots el paràmetres compleixen amb el RD 140/2003.

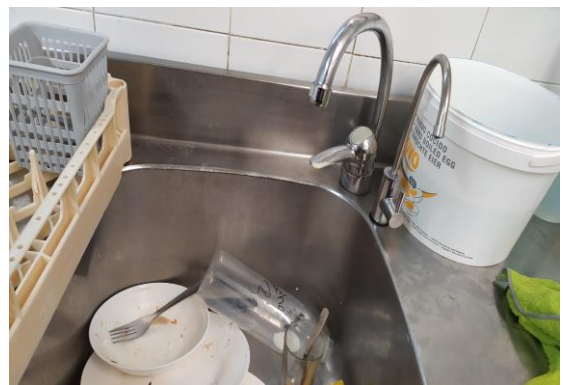
- Instal·lació: Centre Educació Especial
- Punt de mostreig: Aixeta Cuina

Tots el paràmetres compleixen amb el RD 140/2003.

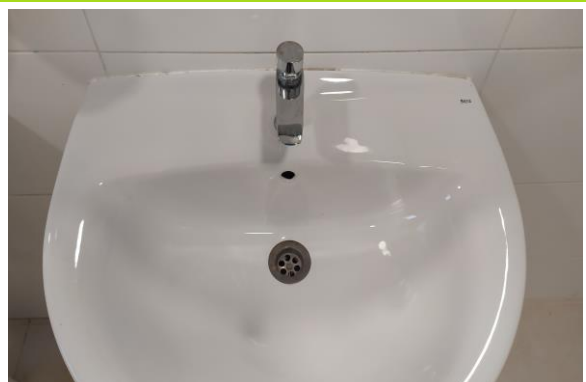
- Instal·lació: INS J.V. Foix
- Punt de mostreig: Aixeta Lavabo

Tots el paràmetres compleixen amb el RD 140/2003.

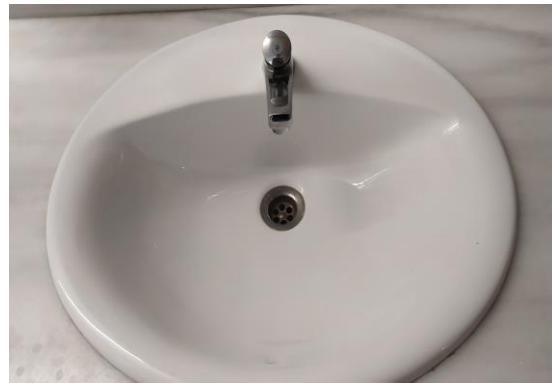
- Instal·lació: INS L'Estatut
- Punt de mostreig: Aixeta Lavabos

Tots el paràmetres compleixen amb el RD 140/2003.

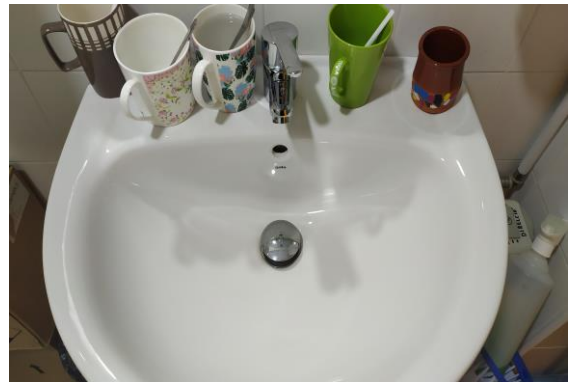
- Instal·lació: INS La Serreta
- Punt de mostreig: Aixeta Lavabos

Tots el paràmetres compleixen amb el RD 140/2003.

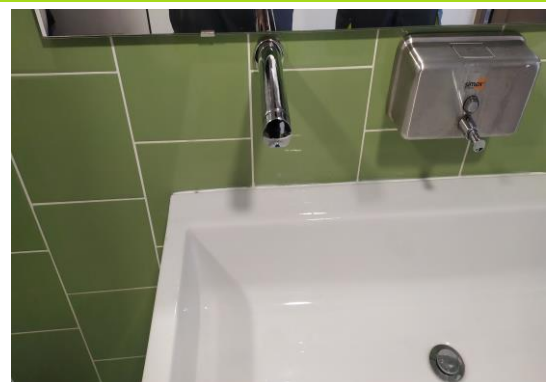
- Instal·lació: INS Torrent del Alous
- Punt de mostreig: Aixeta Lavabos

Tots el paràmetres compleixen amb el RD 140/2003.

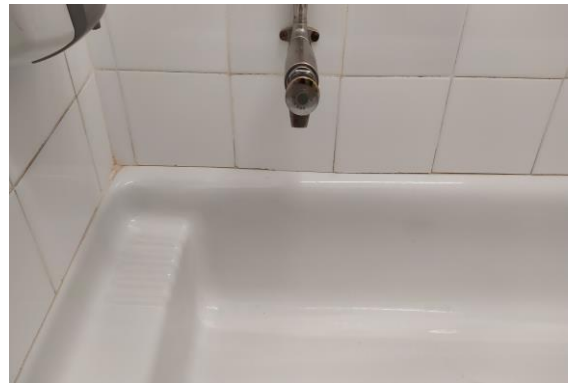
- Instal·lació: Institut Escola Teresa Altet
- Punt de mostreig: Aixeta Lavabos

Tots el paràmetres compleixen amb el RD 140/2003.
