Assumpte/Descripció: CONTROL DE LA QUALITAT DE L'AIGUA A L'AIXETA DE CONSUMIDOR DE RUBÍ . CAMPANYA 2022.

Data: Maig 2023

Referència: AC22/RUBÍ

Client: SGAB, S.A.

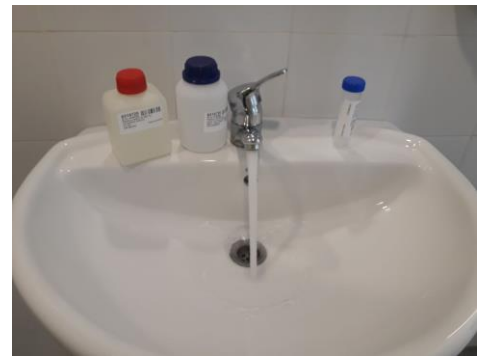
- Instal·lació: CAP Sant Genís
- Punt de mostreig: Aixeta lavabos minusvàlids

Tots el paràmetres compleixen amb el RD 3/2023.

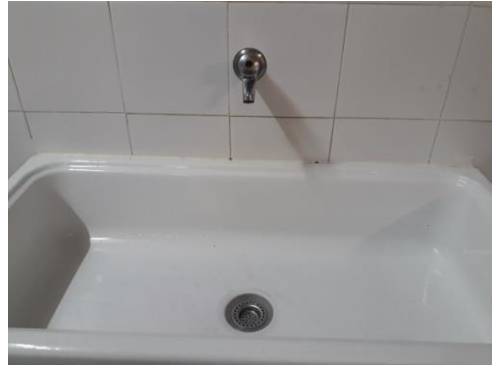
- Instal·lació: CEIP CA N'ALZAMORA
- Punt de mostreig: Aixeta menjador
- Mostra presa en octubre de 2022

Tots el paràmetres compleixen amb el RD 3/2023.

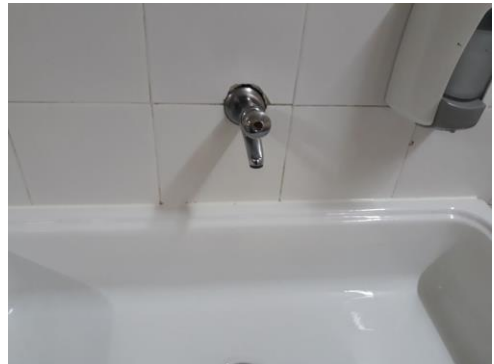
- Instal·lació: CEIP CA N'ALZAMORA
- Punt de mostreig: Aixeta menjador
- Mostra presa en abril de 2023

Tots el paràmetres compleixen amb el RD 3/2023.

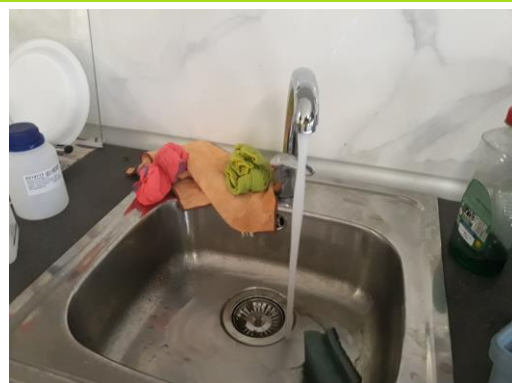
- Instal·lació: CEIP MOSSEN CINTO VERDAGUER
- Punt de mostreig: Aixeta menjador
- Mostra presa en octubre de 2022

S'ha trobat presència de **Plom** per sobre dels nivells permesos a la mostra de primera extracció. El resultat analític de la mostra d'aigua renovada, però, ha estat satisfactori

Es recomana que abans de beure l'aigua de l'aixeta, deixeu córrer, especialment si no s'ha utilitzat durant més de 6 hores, ja que en estar retinguda, podria cedir plom des de les canonades. Deixeu córrer fins que surti l'aigua més fresca, la qual cosa indicarà que ha entrat aigua de la xarxa general. Podeu llavors omplir algunes ampolles per beure al llarg

del dia. No s'ha de malbaratar l'aigua que es deixa córrer: es pot aprofitar per rentar o regar plantes.

No utilitzar l'aixeta de l'aigua calenta per beure ni per cuinar, és possible que l'aigua calenta tingui major concentració en plom. Si es necessita aigua calenta per cuinar, preparar un biberó, etc..., és recomanable utilitzar aigua freda i escalfar-la.

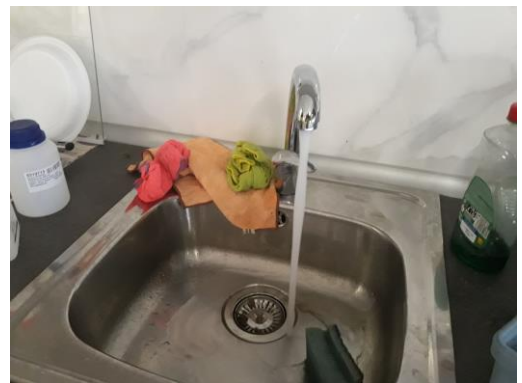
- Instal·lació: CEIP MOSSEN CINTO VERDAGUER
- Punt de mostreig: Aixeta menjador
- Mostra presa en abril de 2023

Tots el paràmetres compleixen amb el RD 3/2023.

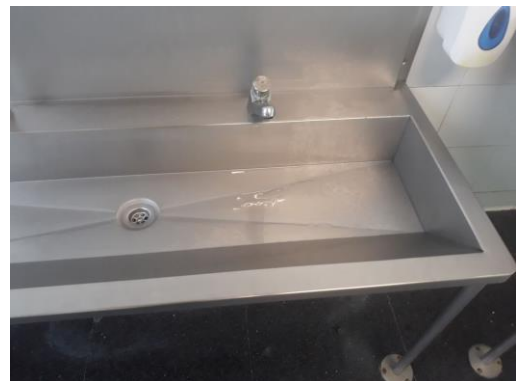
- Instal·lació: CEIP RIVO RUBEO
- Punt de mostreig: Aixeta menjador

Tots el paràmetres compleixen amb el RD 3/2023.

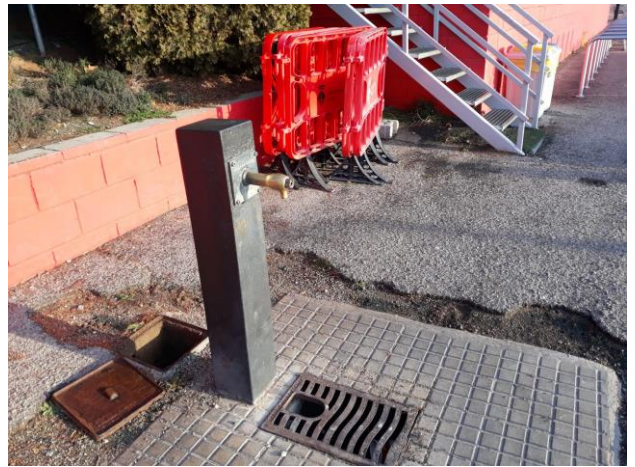
- Instal·lació: Camp de futbol 25 de Setembre
- Punt de mostreig: Font pública

Tots el paràmetres compleixen amb el RD 3/2023.

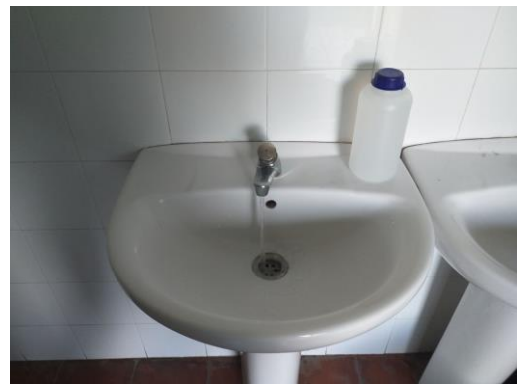
- Instal·lació: Camp de futbol Can Fatjó
- Punt de mostreig: Aixeta lavabo vestuaris

Tots el paràmetres compleixen amb el RD 3/2023.

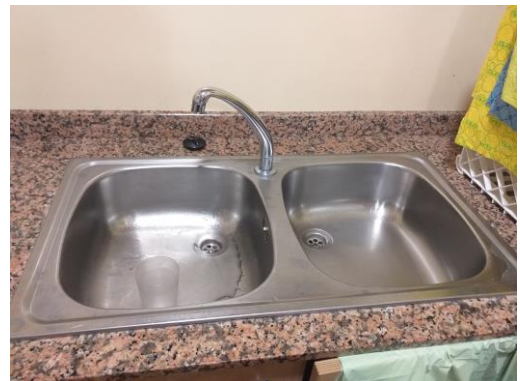
- Instal·lació: Escola Bressol La Lluna
- Punt de mostreig: Aixeta cuina

Tots el paràmetres compleixen amb el RD 3/2023.

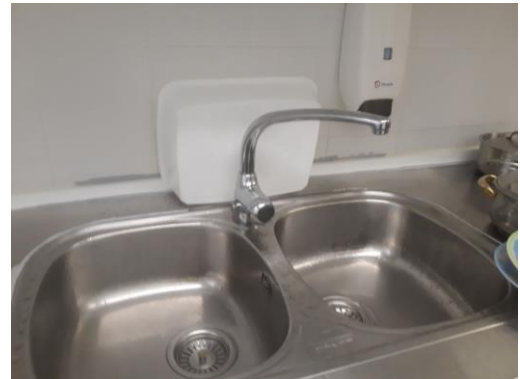
- Instal·lació: Escola Bressol La Bruna
- Punt de mostreig: Aixeta cuina

Tots el paràmetres compleixen amb el RD 3/2023.

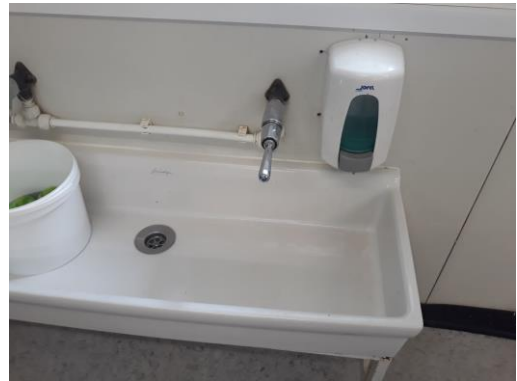
- Instal·lació: Escola El Bosc
- Punt de mostreig: Aixeta menjador

Tots el paràmetres compleixen amb el RD 3/2023.

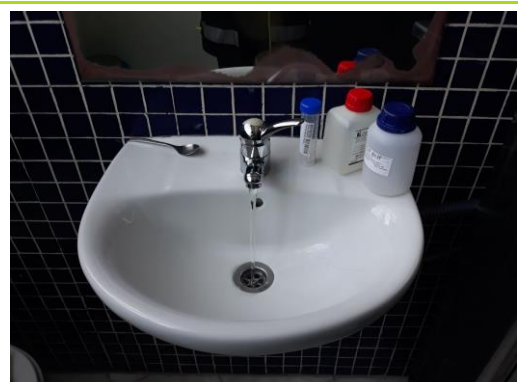
- Instal·lació: Edifici Espona
- Punt de mostreig: Aixeta lavabos nois

Tots el paràmetres compleixen amb el RD 3/2023.

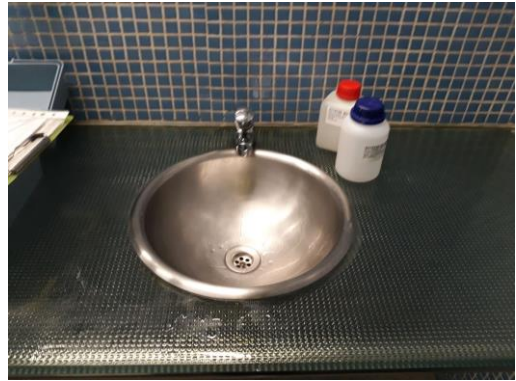
- Instal·lació: Edifici Oficines Mercat
- Punt de mostreig: Aixeta lavabos nois

Tots el paràmetres compleixen amb el RD 3/2023.

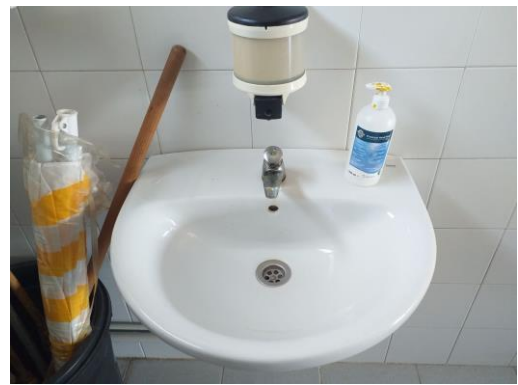
- Instal·lació: Educació Viària
- Punt de mostreig: Aixeta lavabo

Tots el paràmetres compleixen amb el RD 3/2023.

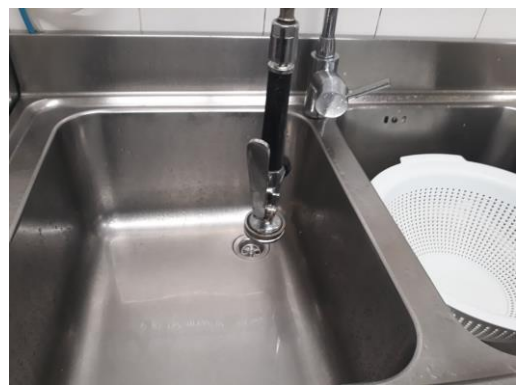
- Instal·lació: Escola 25 de Setembre
- Punt de mostreig: Aixeta cuina
- Mostra presa en octubre de 2022

Tots el paràmetres compleixen amb el RD 3/2023.

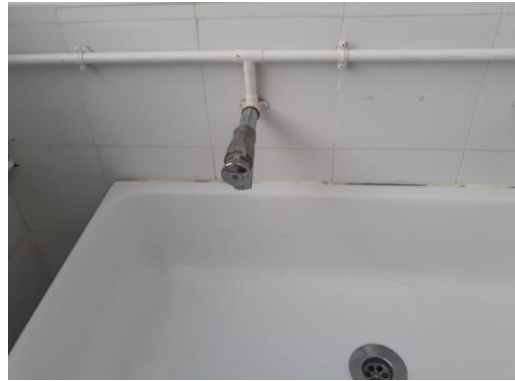
- Instal·lació: Escola 25 de Setembre
- Punt de mostreig: Aixeta menjador
- Mostra presa en abril de 2023

Tots el paràmetres compleixen amb el RD 3/2023.

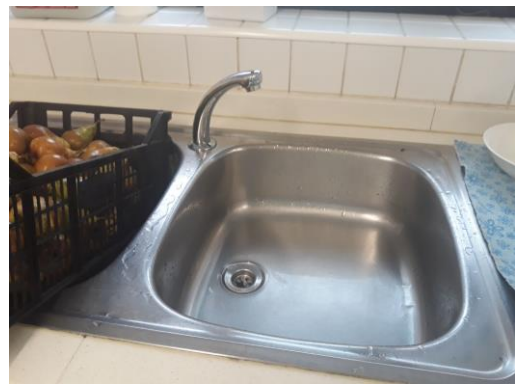
- Instal·lació: Escola Bressol Sol Solet
- Punt de mostreig: Aixeta cuina

Tots el paràmetres compleixen amb el RD 3/2023.

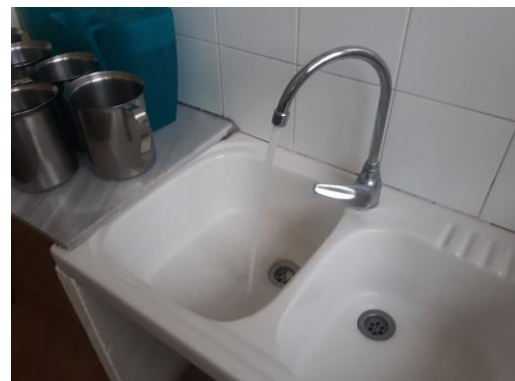
- Instal·lació: Escola Pau Casals
- Punt de mostreig: Aixeta menjador
- Mostra presa en octubre de 2022

Tots el paràmetres compleixen amb el RD 3/2023.

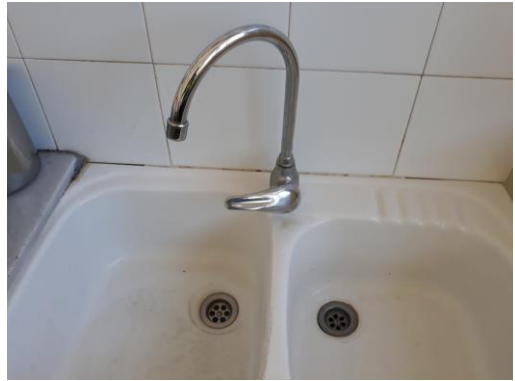
- Instal·lació: Escola Pau Casals
- Punt de mostreig: Aixeta menjador
- Mostra presa en abril de 2023

Tots el paràmetres compleixen amb el RD 3/2023.

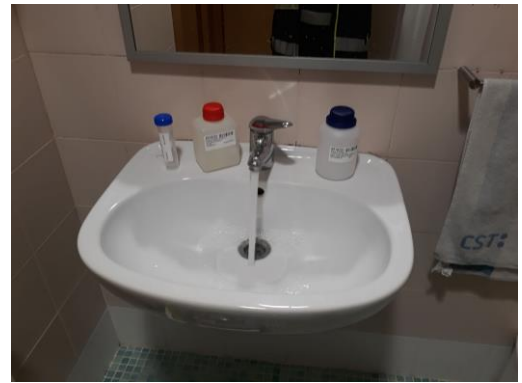
- Instal·lació: Llar Ca n'Alzamora
- Punt de mostreig: Aixeta lavabos visites

Tots el paràmetres compleixen amb el RD 3/2023.

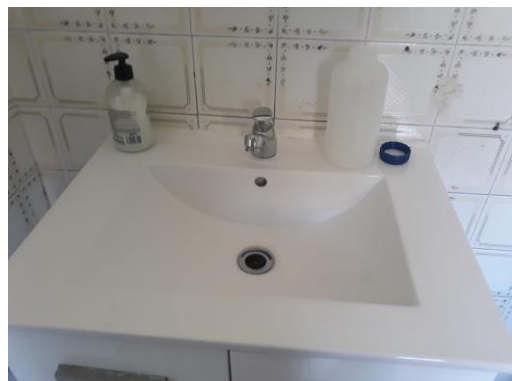
- Instal·lació: Local Social de Can Vallhonrat
- Punt de mostreig: Aixeta lavabos

S'ha trobat presència de **Níquel** per sobre dels nivells permesos a la mostra de primera extracció. El resultat analític de la mostra d'aigua renovada, però, ha estat satisfactori.

El Níquel pot estar contingut, principalment, en canonades (llautó) i en acabats d'aixetes i dutxes (níquelats).

La presència de níquel en les mostres d'aigua sense renovar podria estar directament relacionat amb la font de contaminació, que per a aquest metall, sol ser l'aixeta. S'observa alta concentració en la mostra de primera extracció ja que es recull l'aigua emmagatzemada en el punt terminal en contacte amb el material i encara que aquestes poden arribar a ser molt altes, no té impacte en l'aigua posterior. Es recomana doncs, informar als usuaris de deixar córrer l'aigua abans d'utilitzar aquests punts de consum i canviar, en la mesura del possible, aquestes aixetes per altres noves i amb menys problemes de cessió.

S'ha trobat presència de **Plom** per sobre dels nivells permesos a la mostra de primera extracció. El resultat analític de la mostra d'aigua renovada ha estat superior al límit permès pel Reial Decret 3/2023. Això implica un **incompliment de la legislació vigent**.

Per descartar que la causa de l'incompliment de **Plom** és l'aigua subministrada, l'empresa gestora va realitzar un anàlisi de Plom en l'escomesa, obtenint un resultat per sobre del valor paramètric establert en el RD 3/2023, degut a que l'aixeta de l'escomesa és de material de plom.

Actualment, al mercat hi ha disponibles aixetes amb un recobriment plàstic al seu interior que evita el contacte de l'aigua amb les parts metàl·liques d'aquesta, i conseqüentment la cessió no desitjada dels metalls a l'aigua de consum.

L'empresa gestora va confirmar amb l'Ajuntament que es canviarien totes les aixetes de plom i per comprovar que l'aigua subministrada no era el problema, es va agafar mostra a la antiga xarxa de la urbanització de Vallhonrat, obtenint un resultat satisfactori per sota del valor paramètric.

Fins que no es solucioni el problema, es recomana no fer servir l'aigua calenta per beure ni per cuinar aliments, ja que possiblement a una temperatura més alta de l'aigua s'agregui la cessió del metall

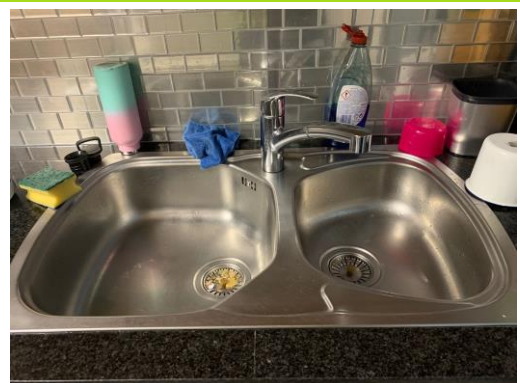
- Instal·lació: Particular
- Punt de mostreig: Aixeta cuina

Tots el paràmetres compleixen amb el RD 3/2023.

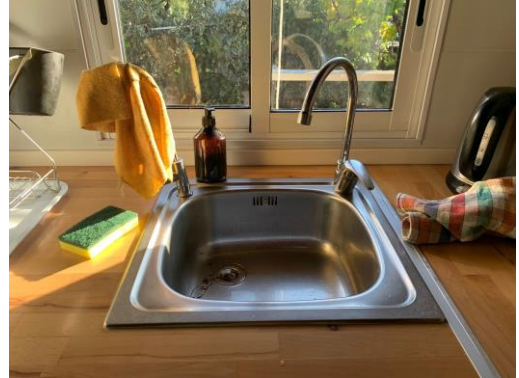
- Instal·lació: Particular
- Punt de mostreig: Aixeta cuina

Tots el paràmetres compleixen amb el RD 3/2023.

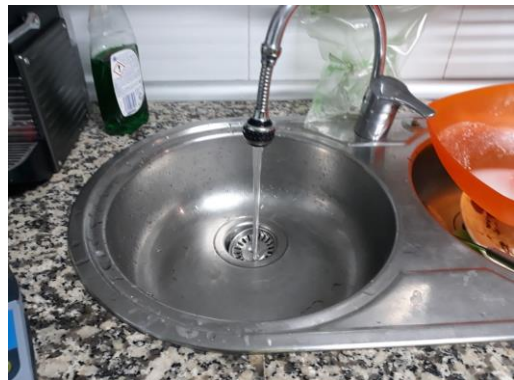
- Instal·lació: Particular
- Punt de mostreig: Aixeta cuina

Tots el paràmetres compleixen amb el RD 3/2023.

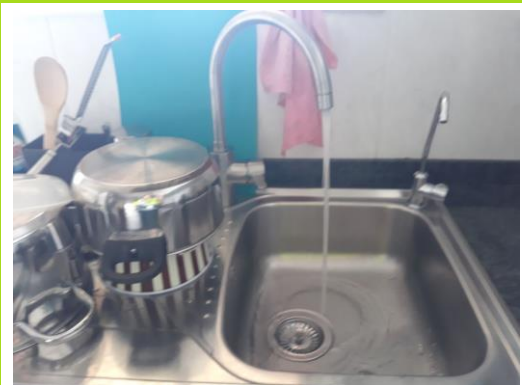
- Instal·lació: Particular
- Punt de mostreig: Aixeta cuina

Tots el paràmetres compleixen amb el RD 3/2023.

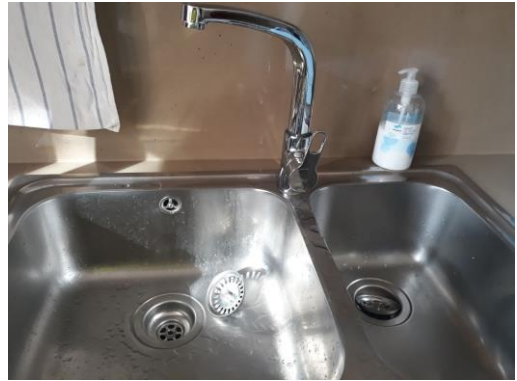
- Instal·lació: Particular
- Punt de mostreig: Aixeta cuina

Tots el paràmetres compleixen amb el RD 3/2023.

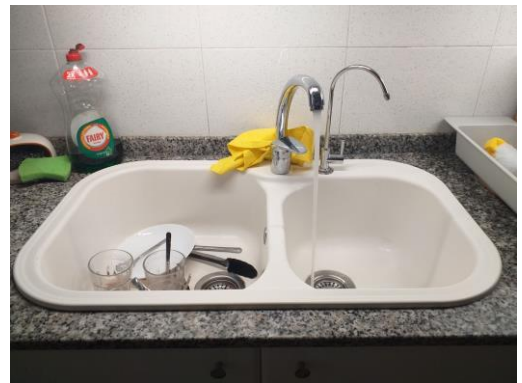
- Instal·lació: Particular
- Punt de mostreig: Aixeta cuina

Tots el paràmetres compleixen amb el RD 3/2023.

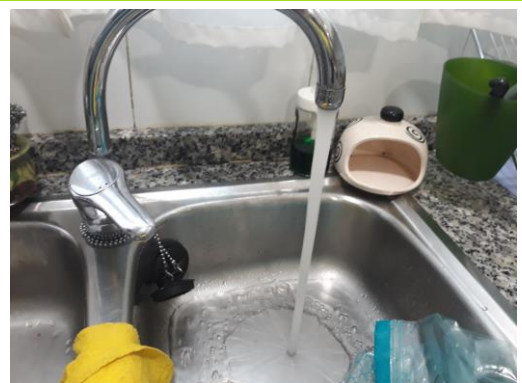
- Instal·lació: Particular
Rojas
- Punt de mostreig: Aixeta cuina

Tots el paràmetres compleixen amb el RD 3/2023.

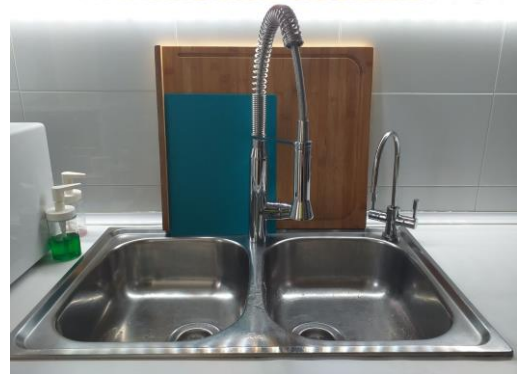
- Instal·lació: Particular
- Punt de mostreig: Aixeta cuina

Tots el paràmetres compleixen amb el RD 3/2023.

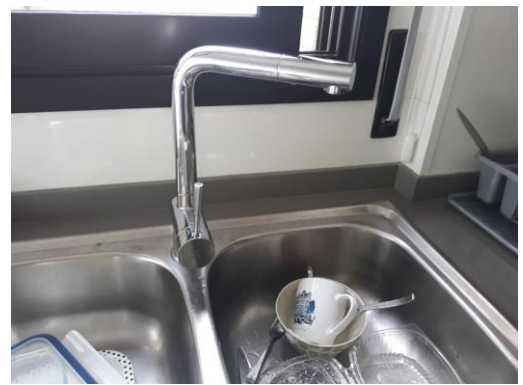
- Instal·lació: Particular
- Punt de mostreig: Aixeta cuina

Tots el paràmetres compleixen amb el RD 3/2023.

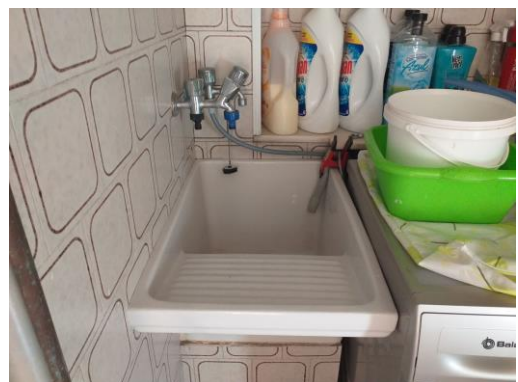
- Instal·lació: Particular
- Punt de mostreig: Aixeta galeria

Tots el paràmetres compleixen amb el RD 3/2023.

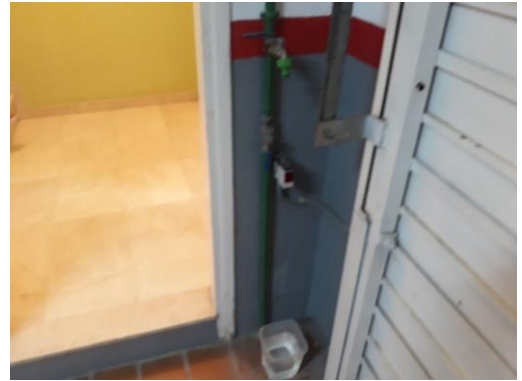
- Instal·lació: Particular
Sucarrats
- Punt de mostreig: Aixeta garatge

Tots el paràmetres compleixen amb el RD 3/2023.

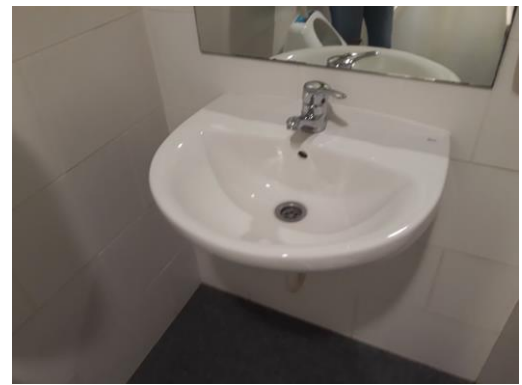
- Instal·lació: Serveis Socials Les Torres
- Punt de mostreig: Aixeta lavabos

Tots el paràmetres compleixen amb el RD 3/2023.

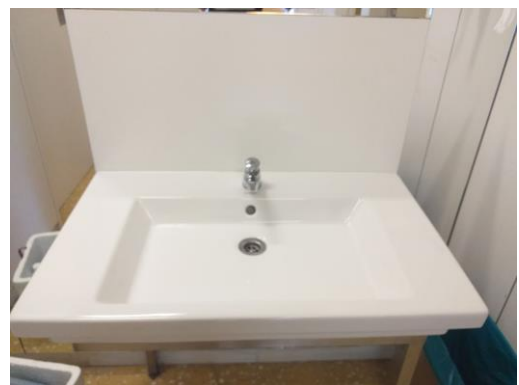
- Instal·lació: Servei local de català
- Punt de mostreig: Aixeta lavabo

Tots el paràmetres compleixen amb el RD 3/2023.

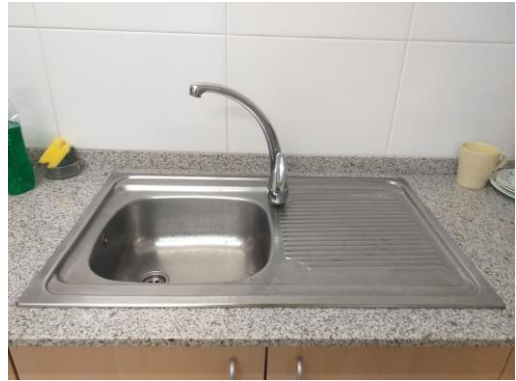
- Instal·lació: Territori obra pública
- Punt de mostreig: Aixeta menjador

Tots el paràmetres compleixen amb el RD 3/2023.

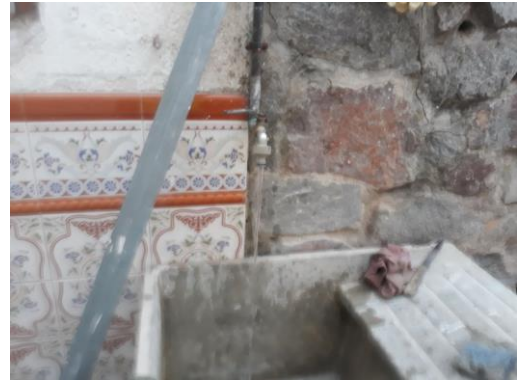
- Instal·lació: Particular
- Punt de mostreig: Aixeta pati

Tots el paràmetres compleixen amb el RD 3/2023.
