Assumpte/Descripció: CONTROL DE LA QUALITAT DE L'AIGUA A L'AIXETA DE CONSUMIDOR DE RUBÍ . CAMPANYA 2018.

Data: Abril 2019

Referència: AC18/RUBÍ

Client: SOREA, S.A.

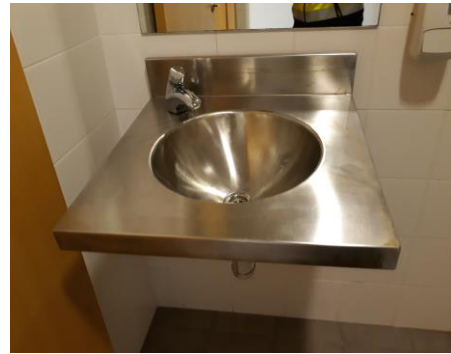
- Instal·lació: Celler Cooperatiu
- Punt de mostreig: Aixeta Lavabos Minusvàlids

S'ha trobat presència de **Níquel** per sobre dels nivells permesos a la mostra de primera extracció. El resultat analític de la mostra d'aigua renovada, però, ha estat satisfactori.

El Níquel pot estar contingut, principalment, en canonades (llautó) i en acabats d'aixetes i dutxes (níquelats). La presència de níquel en les mostres d'aigua sense renovar podria estar directament relacionat amb la font de contaminació, que per a aquest metall, sol ser l'aixeta. S'observa alta concentració en la mostra de primera extracció ja que es recull l'aigua emmagatzemada en el punt terminal en contacte amb el material i encara que aquestes poden arribar a ser molt altes, no té impacte en l'aigua posterior. Es recomana doncs, informar als usuaris de deixar córrer l'aigua abans d'utilitzar aquests punts de consum i canviar, en la mesura del possible, aquestes aixetes per altres noves i amb menys problemes de cessió.

Actualment, al mercat hi ha disponibles aixetes amb un recobriments plàstic al seu

interior que evita el contacte de l'aigua amb les parts metàl·liques d'aquesta, i consegüentment la cessioni no desitjada dels metalls a l'aigua de consum.
