Assumpte/Descripció: CONTROL DE LA QUALITAT DE L'AIGUA A L'AIXETA DE CONSUMIDOR DE RUBÍ . CAMPANYA 2018.

Data: Abril 2019

Referència: AC18/RUBÍ

Client: SOREA, S.A.

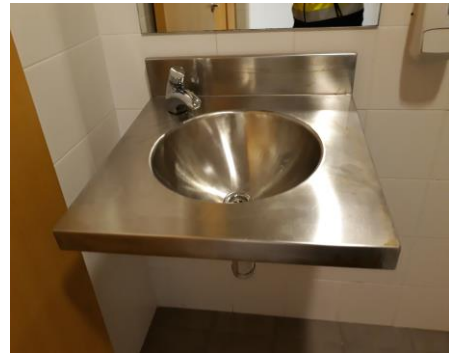
- Instal·lació: Celler Cooperatiu
- Punt de mostreig: Aixeta Lavabos Minusvàlids

S'ha trobat presència de **Níquel** per sobre dels nivells permesos a la mostra de primera extracció. El resultat analític de la mostra d'aigua renovada, però, ha estat satisfactori.

El Níquel pot estar contingut, principalment, en canonades (llautó) i en acabats d'aixetes i dutxes (níquelats). La presència de níquel en les mostres d'aigua sense renovar podria estar directament relacionat amb la font de contaminació, que per a aquest metall, sol ser l'aixeta. S'observa alta concentració en la mostra de primera extracció ja que es recull l'aigua emmagatzemada en el punt terminal en contacte amb el material i encara que aquestes poden arribar a ser molt altes, no té impacte en l'aigua posterior. Es recomana doncs, informar als usuaris de deixar córrer l'aigua abans d'utilitzar aquests punts de consum i canviar, en la mesura del possible, aquestes aixetes per altres noves i amb menys problemes de cessió.

Actualment, al mercat hi ha disponibles aixetes amb un recobriments plàstic al seu

interior que evita el contacte de l'aigua amb les parts metàl·liques d'aquesta, i consegüentment la cessione no desitjada dels metalls a l'aigua de consum.
